# Einschätzung von Durchlass-Bauwerken und Gefährdung des Fischotters

Aufnahme Nummer: 2232-013

Aufnahme-Datum: 09.02.2011

Gewässername: k.A.  
Lage: nordwestlich Gadebusch  
Straße: B 104  
Bundesstraße  
Todfunde: 0

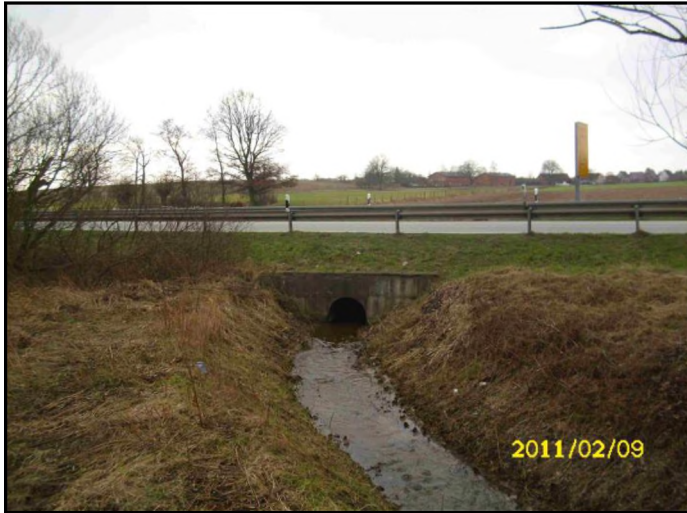
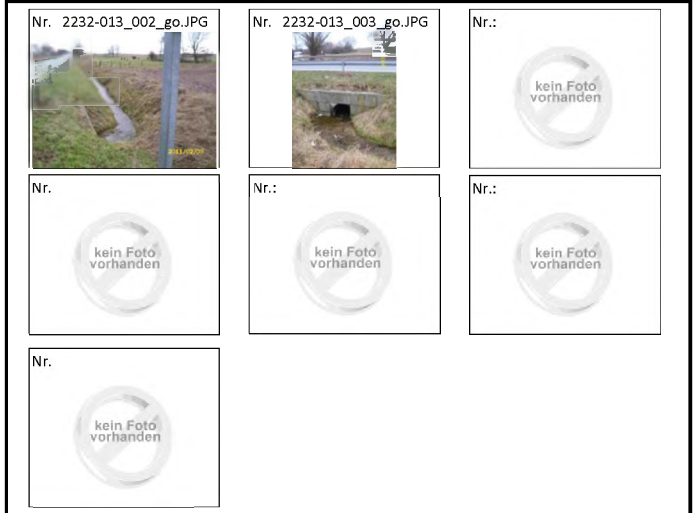
Nr.: 2232-013\_001\_go.JPG

Störfaktoren: Böschung ungünstig für wandernde Tiere (zum Gewässer steiler und tiefer als Böschung zur Straße). , Ungünstiges 'Länge zu Durchmesser'-Verhältnis

Knick im Gewässerverlauf. Gefahr, dass Otter den kürzesten Weg wählen , Turbulenzen oder Turbulenzengefahr nach Regen usw.

Brückentyp: Rohrdurchlass

Lichte Breite [m]: 1,1  
Lichte Höhe [m]: 0,8

Brückenlänge [m]: 11

Bedeutung im Habitatverbund: mittel  
Verkehrsdichte: mittel  
Brückenindex: 0,08  
Durchlass-Tauglichkeit: ungeeignet

**Priorität Festlegung: hoch**

| Kastendurchlass/Maul eins. Berme | <input checked="" type="checkbox"/> | Markierstruktur Podest | <input type="checkbox"/> |
| Trockenröhre einbringen | <input checked="" type="checkbox"/> | Wiesenzufahrten verlegen | <input type="checkbox"/> |
