# Einschätzung von Durchlass-Bauwerken und Gefährdung des Fischotters

Aufnahme Nummer: 2232-014

Aufnahme-Datum: 09.02.2011

Gewässername: k.A.  
Lage: Güstow  
Straße: K 23  
Kreisstraße  
Todfunde: 0

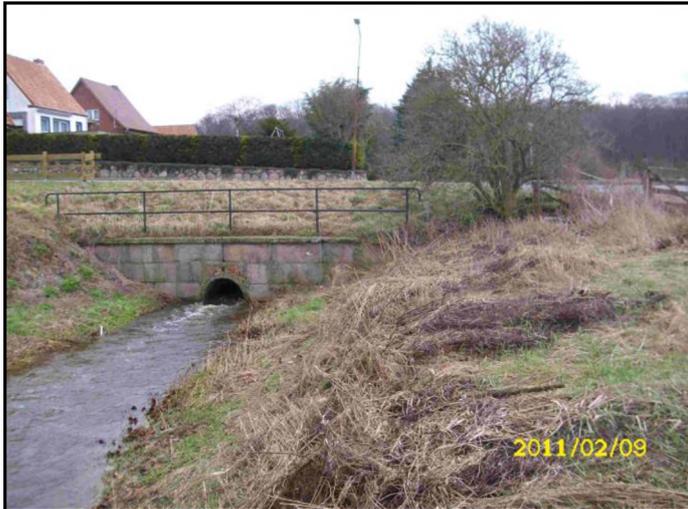
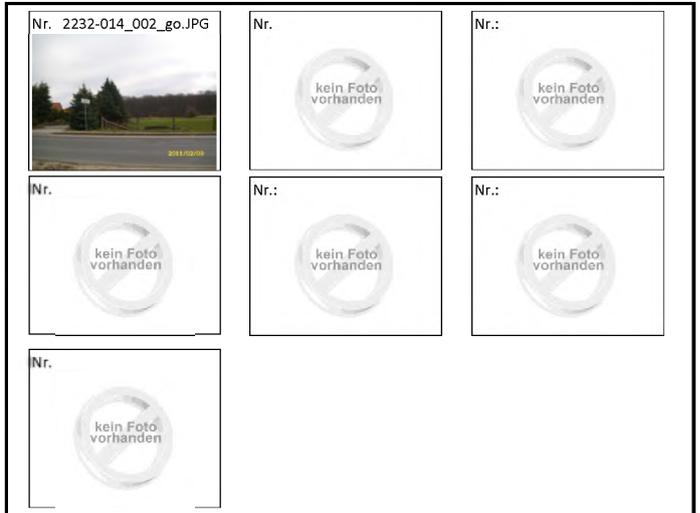
Nr.: 2232-014\_001\_go.JPG

Störfaktoren: Wehr/Stau , Verrohrt

Böschung ungünstig für wandernde Tiere (zum Gewässer steiler und tiefer als Böschung zur Straße).

Bedeutung im Habitatverbund: gering  
Verkehrsdichte: mittel  
Brückenindex: 0  
Durchlass-Tauglichkeit: ungeeignet

Geschwindigkeitsbegrenzung	<input type="checkbox"/>	Bermen an Ufer anbinden	<input type="checkbox"/>
Trockenröhre einbringen	<input checked="" type="checkbox"/>	Wiesenzufahrten verlegen	<input type="checkbox"/>
		Komplexmaßnahmen notwendig	<input type="checkbox"/>
