# Einschätzung von Durchlass-Bauwerken und Gefährdung des Fischotters

Aufnahme Nummer: 2232-015 Aufnahme-Datum: 09.02.2011

Gewässername: k.A.  
Lage: Fließ B104 Gadeb.Mitte  
Straße: B 104  
Bundesstraße  
Todfunde: 0

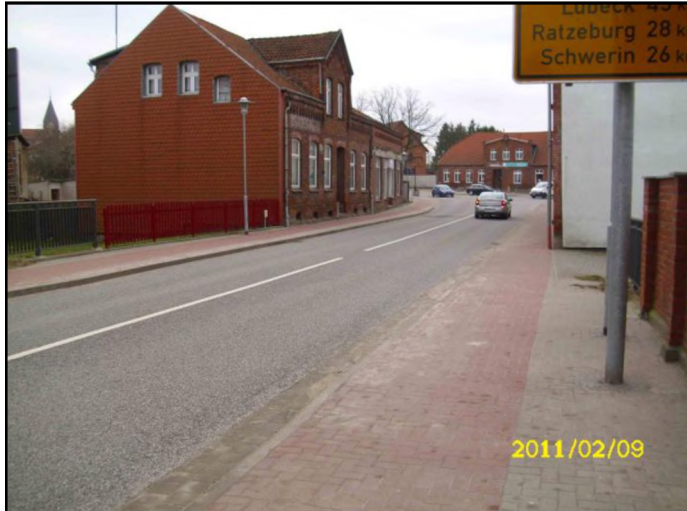
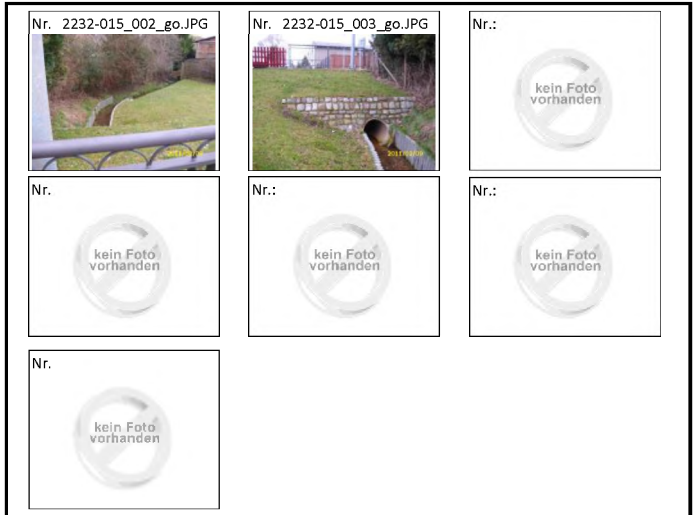
Nr.: 2232-015\_001\_go.JPG

Störfaktoren: Flutungsgefahr, Böschung ungünstig für wandernde Tiere (zum Gewässer steiler und tiefer als Böschung zur Straße).

Ungünstiges 'Länge zu Durchmesser'-Verhältnis

Bedeutung im Habitatverbund: sehr hoch  
Verkehrsdichte: hoch  
Brückenindex: 0,023  
Durchlass-Tauglichkeit: ungeeignet

Geschwindigkeitsbegrenzung	<input type="checkbox"/>	Bermen an Ufer anbinden	<input type="checkbox"/>
Trockenröhre einbringen	<input checked="" type="checkbox"/>	Wiesenzufahrten verlegen	<input type="checkbox"/>
		Komplexmaßnahmen notwendig	<input type="checkbox"/>
