Einschätzung von Durchlass-Bauwerken und Gefährdung des Fischotters

Aufnahme Nummer: 2232-016 Aufnahme-Datum: 09.02.2011

Gewässername: Radegast
Lage: Radegast B104 Gadeb.Mitte
Straße: B 104
Bundesstraße
Totfunde: 0

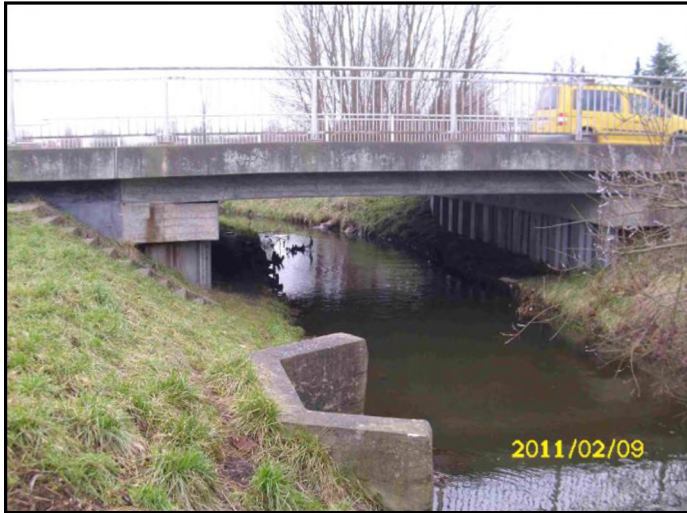
Nr.: 2232-016_001_go.JPG

Störfaktoren: Böschung ungünstig für wandernde Tiere (zum Gewässer steiler und tiefer als Böschung zur Straße).

Berme zu flach bei Turbulenzgefahr

Bedeutung im Habitatverbund: sehr hoch
Verkehrsdichte: hoch
Brückenindex: 0,862
Durchlass-Tauglichkeit: bedingt geeignet
