Einschätzung von Durchlass-Bauwerken und Gefährdung des Fischotters

Aufnahme Nummer: 2232-017

Aufnahme-Datum: 09.02.2011

Gewässername: Radegast
Lage: Radegast Joh.Stellingstr.
Straße: k.A.
sonstige Straße
Todfunde: 0

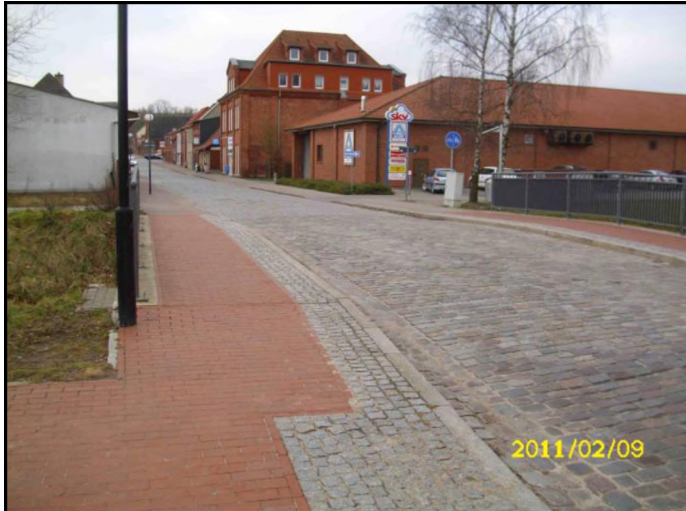
Nr.: 2232-017_001_go.JPG

Störfaktoren: Böschung ungünstig für wandernde Tiere (zum Gewässer steiler und tiefer als Böschung zur Straße). , Ungünstiges 'Länge zu Durchmesser'-Verhältnis , Berme zu flach bei Turbulenzgefahr

Bedeutung im Habitatverbund: mittel
Verkehrsdichte: hoch
Brückenindex: 0,292
Durchlass-Tauglichkeit: bedingt geeignet
