Einschätzung von Durchlass-Bauwerken und Gefährdung des Fischotters

Aufnahme Nummer: 2232-019 Aufnahme-Datum: 09.02.2011

Gewässername: k.A.
Lage: nordöstlich Gadebusch
Straße: B 104
Bundesstraße
Totfunde: 0

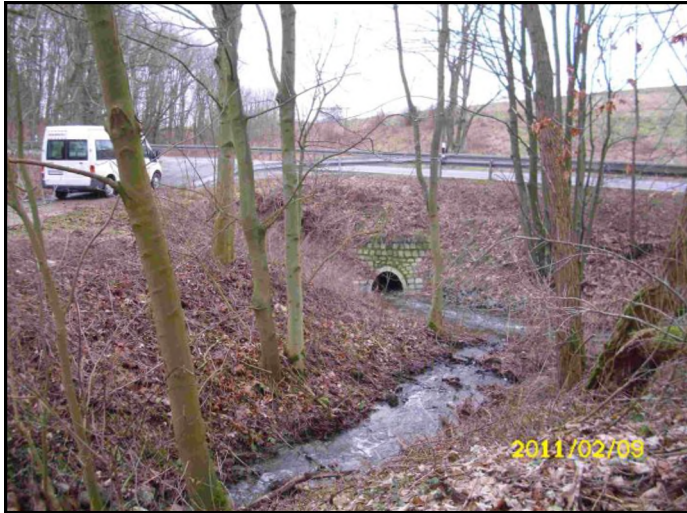
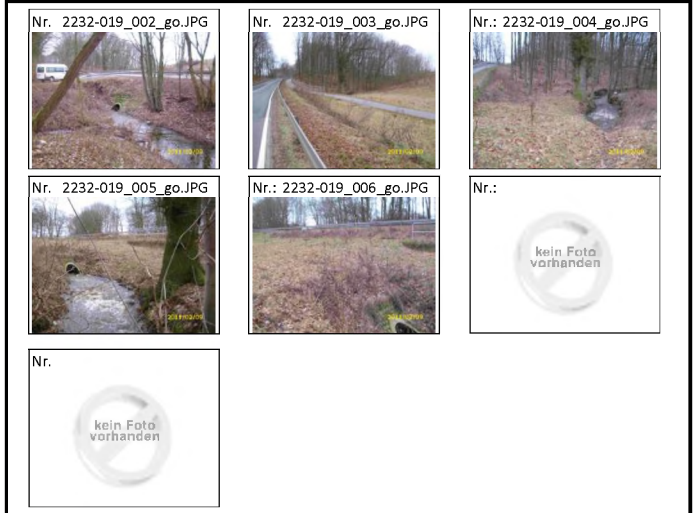
Nr.: 2232-019_001_go.JPG

Störfaktoren: Böschung ungünstig für wandernde Tiere (zum Gewässer steiler und tiefer als Böschung zur Straße), Ungünstiges "Länge zu Durchmesser"-Verhältnis

Turbulenzen oder Turbulenzengefahr nach Regen usw.

Bedeutung im Habitatverbund: gering
Verkehrsdichte: mittel
Brückenindex: 0,011
Durchlass-Tauglichkeit: ungeeignet

Geschwindigkeitsbegrenzung	<input type="checkbox"/>	Bermen an Ufer anbinden	<input type="checkbox"/>
Trockenröhre einbringen	<input checked="" type="checkbox"/>	Wiesenzufahrten verlegen	<input type="checkbox"/>
		Komplexmaßnahmen notwendig	<input checked="" type="checkbox"/>

Wird das Gewässer im Rahmen der WRRL geöffnet, entsteht eine Verbindung zu den Moorgebieten im Oberlauf. Spätestens dann ist eine sichere Querung zu realisieren.
