# Einschätzung von Durchlass-Bauwerken und Gefährdung des Fischotters

Aufnahme Nummer: 2232-020 Aufnahme-Datum: 09.02.2011

Gewässername: k.A.  
Lage: Gadebusch K23 flies nah bahn  
Straße: K 23  
Kreisstraße  
Todfunde: 0

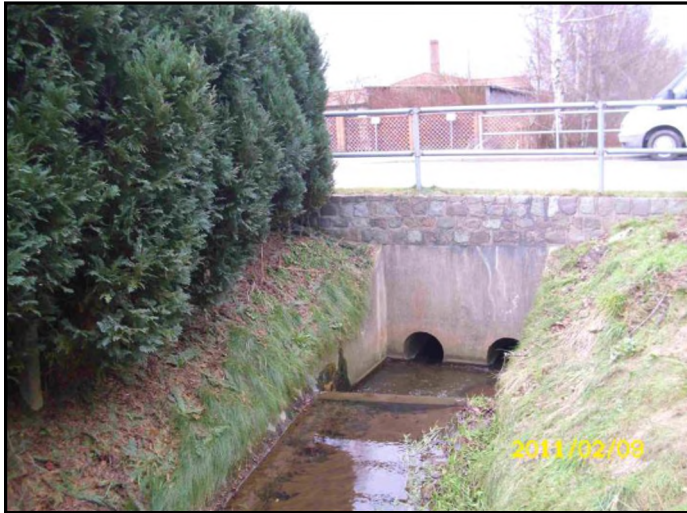
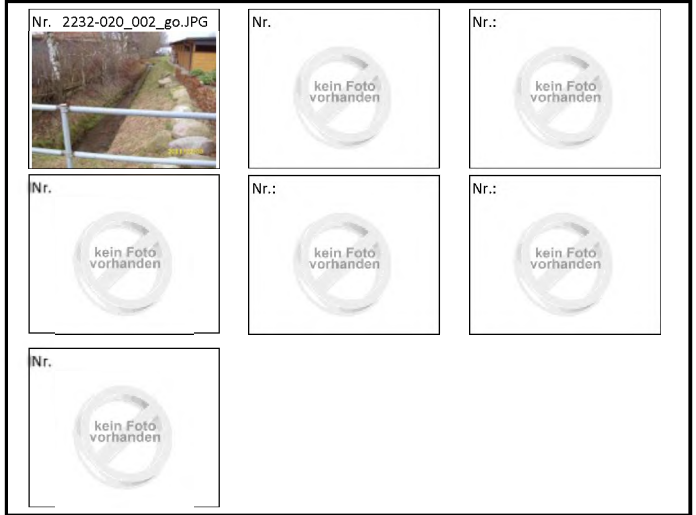
Nr.: 2232-020\_001\_go.JPG

Störfaktoren: Sohlschwelle , Flutungsgefahr

Böschung ungünstig für wandernde Tiere (zum Gewässer steiler und tiefer als Böschung zur Straße). , Ungünstiges 'Länge zu Durchmesser'-Verhältnis

Bedeutung im Habitatverbund: mittel  
Verkehrsdichte: mittel  
Brückenindex: 0,009  
Durchlass-Tauglichkeit: ungeeignet

Geschwindigkeitsbegrenzung	<input type="checkbox"/>	Bermen an Ufer anbinden	<input type="checkbox"/>
Trockenröhre einbringen	<input checked="" type="checkbox"/>	Wiesenzufahrten verlegen	<input type="checkbox"/>
		Komplexmaßnahmen notwendig	<input type="checkbox"/>
