Einschätzung von Durchlass-Bauwerken und Gefährdung des Fischotters

Aufnahme Nummer: 2232-022 Aufnahme-Datum: 09.02.2011

Gewässername: k.A.
Lage: Holdorf Fliess b104
Straße: B 104
Bundesstraße
Totfunde: 0

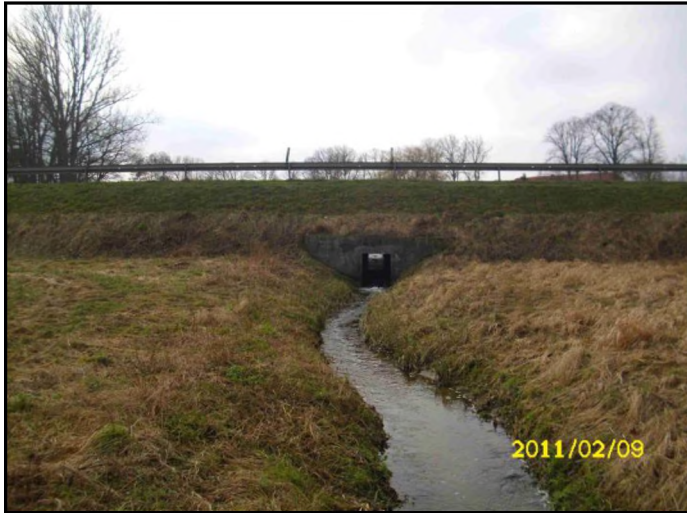
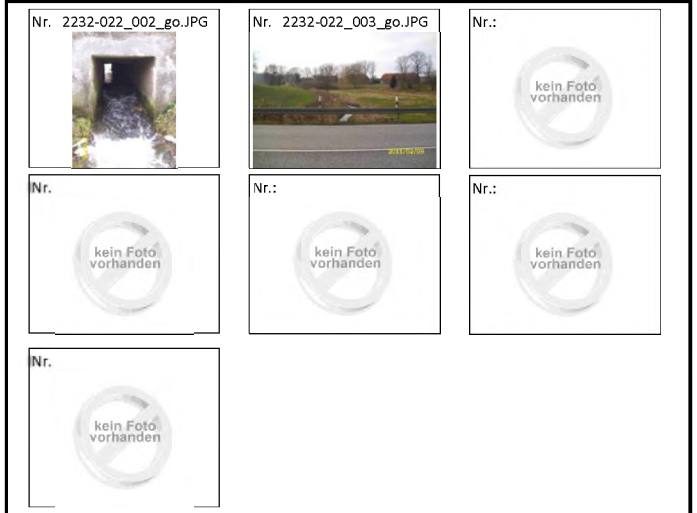
Nr.: 2232-022_001_go.JPG

Störfaktoren: Sohlschwelle , Ungünstiges 'Länge zu Durchmesser'-Verhältnis

Turbulenzen oder Turbulenzengefahr nach Regen usw.

Bedeutung im Habitatverbund: mittel
Verkehrsdichte: mittel
Brückenindex: 0,063
Durchlass-Tauglichkeit: ungeeignet

Geschwindigkeitsbegrenzung	<input type="checkbox"/>	Bermen an Ufer anbinden	<input type="checkbox"/>
Trockenröhre einbringen	<input checked="" type="checkbox"/>	Wiesenzufahrten verlegen	<input type="checkbox"/>
		Komplexmaßnahmen notwendig	<input type="checkbox"/>
