# Einschätzung von Durchlass-Bauwerken und Gefährdung des Fischotters

Aufnahme Nummer: 2233-001 Aufnahme-Datum: 14.02.2011

Gewässername: k.A.  
Lage: südlich Testorf  
Straße: K 54  
Kreisstraße  
Todfunde: 0

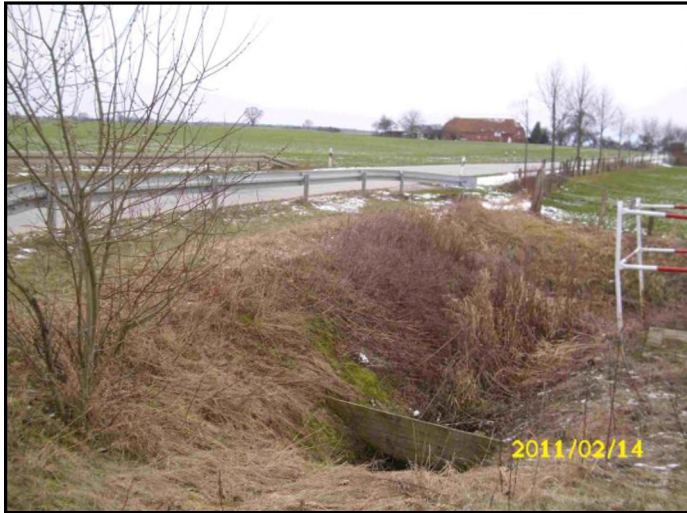
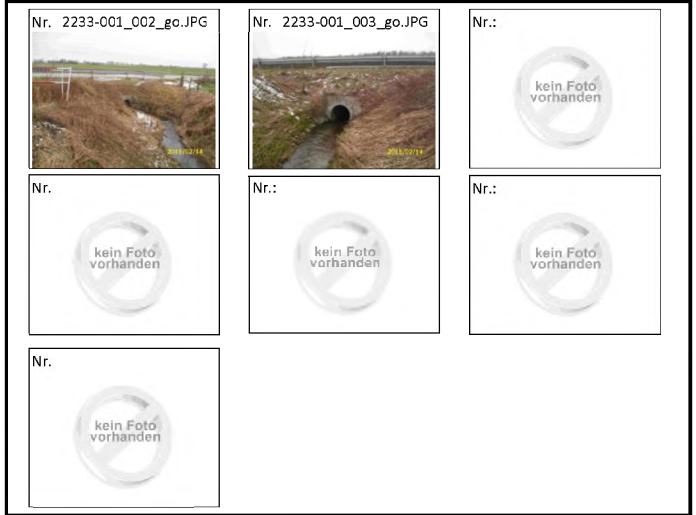
Nr.: 2233-001\_001\_go.JPG

Störfaktoren: Flutungsgefahr , Straßengraben offen mit Gewässer verbunden (in 1 oder mehr Richtungen). Gefahr, dass Otter diese Rinnen hochwandern und dann am Ende auf die Straße laufen.

Böschung ungünstig für wandernde Tiere (zum Gewässer steiler und tiefer als Böschung zur Straße). , Ungünstiges 'Länge zu Durchmesser'-Verhältnis , Turbulenzen oder Turbulenzengefahr nach Regen usw.

Bedeutung im Habitatverbund: mittel  
Verkehrsdichte: mittel  
Brückenindex: 0,057  
Durchlass-Tauglichkeit: ungeeignet

**Priorität Festlegung: hoch**

Geschwindigkeitsbegrenzung	<input type="checkbox"/>	Bermen an Ufer anbinden	<input type="checkbox"/>
Trockenröhre einbringen	<input checked="" type="checkbox"/>	Wiesenzufahrten verlegen	<input type="checkbox"/>
		Komplexmaßnahmen notwendig	<input type="checkbox"/>
