Einschätzung von Durchlass-Bauwerken und Gefährdung des Fischotters

Aufnahme Nummer: 2233-002 Aufnahme-Datum: 08.02.2011

Gewässername: Stepenitz
Lage: Stepenitz nörDurchlassich Mühlen Eichsen
Straße: L 03
Landesstraße
Totfunde: 0

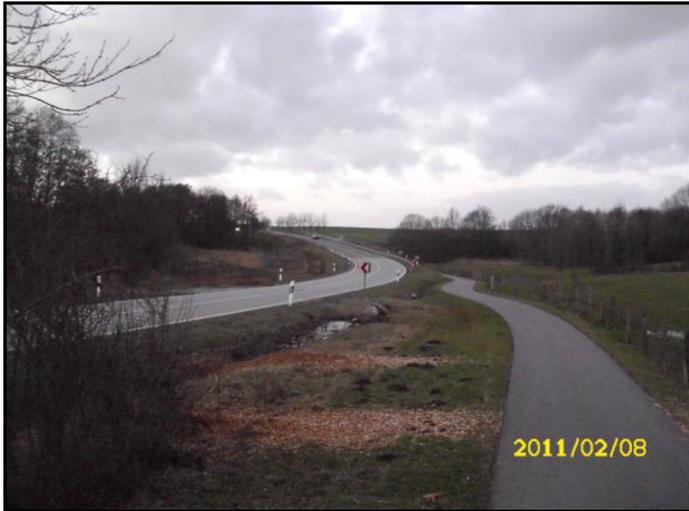
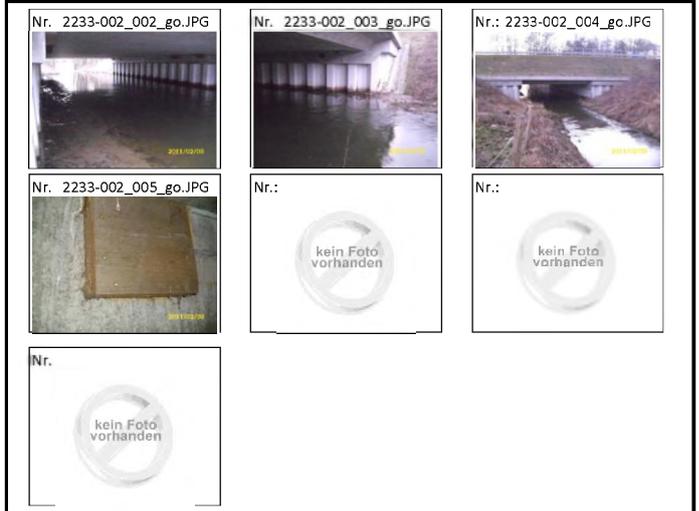
Nr.: 2233-002_001_go.JPG

sonstige Störfaktoren: Bermen zu flach und Turbulenzen

Mehrere Brutkästen randaliert. Wasseramsel an einem der Kästen.
