Einschätzung von Durchlass-Bauwerken und Gefährdung des Fischotters

Aufnahme Nummer: 2233-003

Aufnahme-Datum: 08.02.2011

Gewässername: k.A.
Lage: westl- Mühlen Eichsen
Straße: B 208
Bundesstraße
Todfunde: 1

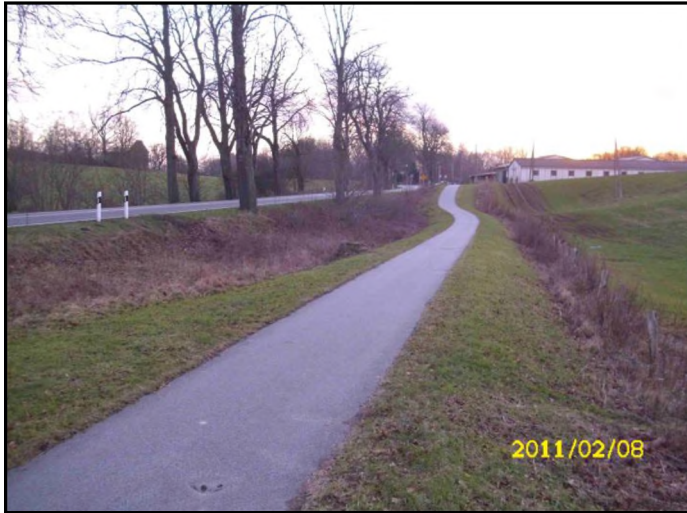
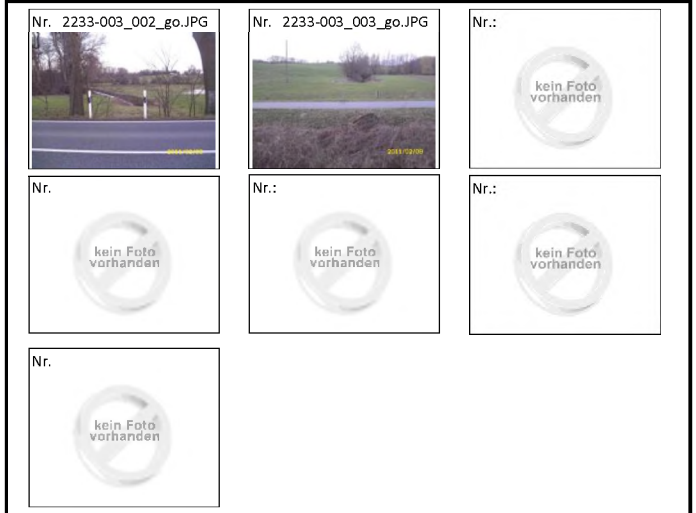
Nr.: 2233-003_001_go.JPG

Störfaktoren: Verrohrt , Wehr/Stau

Parallelweg, der Otter aus dem Wasser und damit auf die Böschung und dichter an die Straße führt.

Bedeutung im Habitatverbund: mittel
Verkehrsdichte: hoch
Brückenindex: 0
Durchlass-Tauglichkeit: ungeeignet

Trennung Wehr Durchlass	<input type="checkbox"/>	keine notwendig	<input type="checkbox"/>
Installation oberhalb Wehr	<input type="checkbox"/>	Markierstruktur Steinsch	<input type="checkbox"/>
Installation unterhalb Wehr	<input type="checkbox"/>	Markierstruktur Ufersubstrat	<input type="checkbox"/>
Entfernung Rechen	<input type="checkbox"/>	Markierstruktur Laufbohle fest	<input type="checkbox"/>
Entfernung sonstige Hindernisse	<input type="checkbox"/>	Markierstruktur Laufbohle schwimmend	<input type="checkbox"/>
Kastendurchlass/Maul eins. Berme	<input type="checkbox"/>	Markierstruktur Podest	<input type="checkbox"/>
Kastendurchlass/Maul beids. Berme	<input checked="" type="checkbox"/>	Verrohrung öffnen	<input type="checkbox"/>
Markierstruktur einseitig	<input type="checkbox"/>	Leit-/Schutzzäune notwendig	<input type="checkbox"/>
Markierstruktur beidseitig	<input type="checkbox"/>	Leitstrukturen/-senken einrichten	<input checked="" type="checkbox"/>

Geschwindigkeitsbegrenzung	<input type="checkbox"/>	Bermen an Ufer anbinden	<input type="checkbox"/>
Trockenröhre einbringen	<input checked="" type="checkbox"/>	Wiesenzufahrten verlegen	<input checked="" type="checkbox"/>
		Komplexmaßnahmen notwendig	<input type="checkbox"/>
