Einschätzung von Durchlass-Bauwerken und Gefährdung des Fischotters

Aufnahme Nummer: 2233-006 Aufnahme-Datum: 08.02.2011

Gewässername: k.A.
Lage: Dalberg Wendelstorf
Straße: L 03
Landesstraße
Totfunde: 0

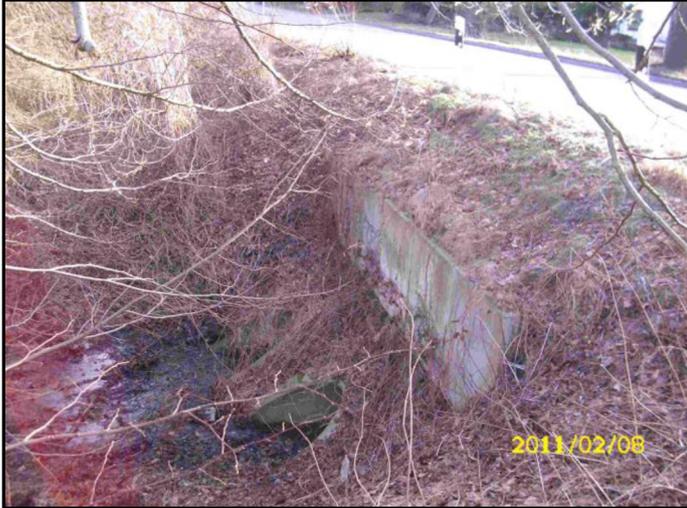
Nr.: 2233-006_001_go.JPG

Störfaktoren: Böschung ungünstig für wandernde Tiere (zum Gewässer steiler und tiefer als Böschung zur Straße), Ungünstiges 'Länge zu Durchmesser'-Verhältnis

Bedeutung im Habitatverbund: sehr hoch
Verkehrsdichte: mittel
Brückenindex: 0,083
Durchlass-Tauglichkeit: ungeeignet
