Einschätzung von Durchlass-Bauwerken und Gefährdung des Fischotters

Aufnahme Nummer: 2233-007 Aufnahme-Datum: 08.02.2011

Gewässername: k.A.
Lage: Schönfeld Mühle Felder
Straße: k.A.
sonstige Straße
Totfunde: 0

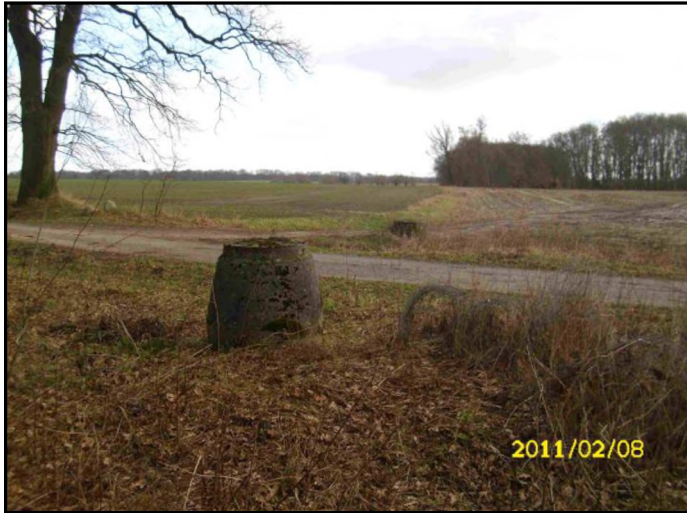
Nr.: 2233-007_001_go.JPG

Brückentyp: Rohrdurchlass Durchlaß Durchmesser: k.A.
Lichte Breite [m]: 0
Lichte Höhe [m]: 0 Brückenlänge [m]: (Fuß 10, k.A.)
Bermen-Anzahl: keine
Bermenform: keine
Bermen-Neigung: keine Bermen-Breite [m]: keine
keine
Bermen-Verfügbar: keine
keine

Bedeutung im Habitatverbund: sehr hoch
Verkehrsdichte: gering
Brückenindex: 0
Durchlass-Tauglichkeit: ungeeignet

Geschwindigkeitsbegrenzung	<input type="checkbox"/>	Bermen an Ufer anbinden	<input type="checkbox"/>
Trockenröhre einbringen	<input checked="" type="checkbox"/>	Wiesenzufahrten verlegen	<input type="checkbox"/>
		Komplexmaßnahmen notwendig	<input type="checkbox"/>
