# Einschätzung von Durchlass-Bauwerken und Gefährdung des Fischotters

Aufnahme Nummer: 2233-009

Aufnahme-Datum: 08.02.2011

Gewässername: k.A.  
Lage: Schönfeld Mühle west  
Straße: k.A.  
sonstige Straße  
Todfunde: 0

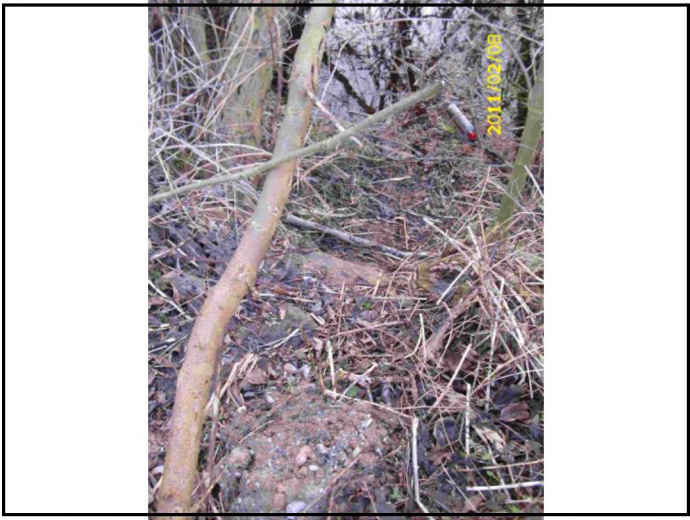
Nr.: 2233-009\_001\_go.JPG

sonstige Störfaktoren: Durchlass geflutet oder fehlt

Durchlass vollständig geflutet?

Bedeutung im Habitatverbund: sehr hoch  
Verkehrsdichte: mittel  
Brückenindex: 0  
Durchlass-Tauglichkeit: ungeeignet

| Kastendurchlass/Maul beids. Berme | <input checked="" type="checkbox"/> | Verrohrung öffnen | <input type="checkbox"/> |
| Geschwindigkeitsbegrenzung | <input checked="" type="checkbox"/> | Bermen an Ufer anbinden | <input type="checkbox"/> |
| Trockenröhre einbringen | <input checked="" type="checkbox"/> | Wiesenzufahrten verlegen | <input type="checkbox"/> |
