Einschätzung von Durchlass-Bauwerken und Gefährdung des Fischotters

Aufnahme Nummer: 2233-010 Aufnahme-Datum: 08.02.2011

Gewässername: k.A.
Lage: Schönfeld Mühle ost
Straße: k.A.
sonstige Straße
Todfunde: 0

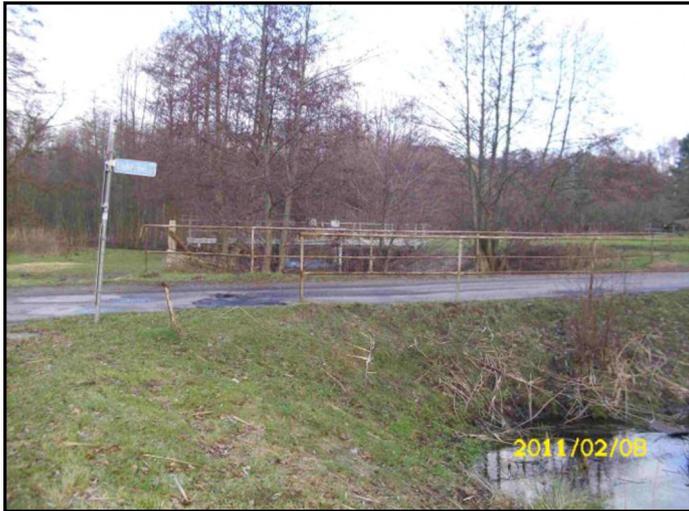
Nr.: 2233-010_001_go.JPG

Störfaktoren: Durchlass vollständig geflutet , Böschung ungünstig für wandernde Tiere (zum Gewässer steiler und tiefer als Böschung zur Straße). , Wehr in Nähe

Durchlass vollständig geflutet?

Bedeutung im Habitatverbund: sehr hoch
Verkehrsdichte: mittel
Brückenindex: 0
Durchlass-Tauglichkeit: ungeeignet

Geschwindigkeitsbegrenzung	<input checked="" type="checkbox"/>	Bermen an Ufer anbinden	<input type="checkbox"/>
Trockenröhre einbringen	<input checked="" type="checkbox"/>	Wiesenzufahrten verlegen	<input type="checkbox"/>
		Komplexmaßnahmen notwendig	<input type="checkbox"/>
