Einschätzung von Durchlass-Bauwerken und Gefährdung des Fischotters

Aufnahme Nummer: 2233-012 Aufnahme-Datum: 08.02.2011

Gewässername: Aubach
Lage: Käterfelde
Straße: k.A.
sonstige Straße
Totfunde: 0

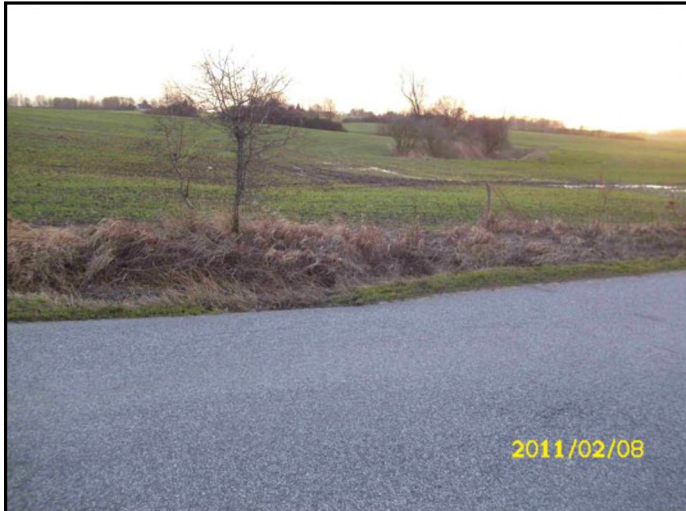
Nr.: 2233-012_001_go.JPG

Störfaktoren: Verrohrt, Böschung ungünstig für wandernde Tiere (zum Gewässer steiler und tiefer als Böschung zur Straße).

Brückentyp: Rohrdurchlass Durchlaß Durchmesser: k.A.
Lichte Breite [m]: 0
Lichte Höhe [m]: 0 Brückenlänge [m]: (Fuß 14, Verro
Bermen-Anzahl: keine
Bermenform: keine
keine
Bermen-Neigung: keine Bermen-Breite [m]: keine
keine
Bermen-Verfügbar: keine
keine

Bedeutung im Habitatverbund: sehr hoch
Verkehrsdichte: mittel
Brückenindex: 0
Durchlass-Tauglichkeit: ungeeignet

Trennung Wehr Durchlass	<input type="checkbox"/>	keine notwendig	<input type="checkbox"/>
Installation oberhalb Wehr	<input type="checkbox"/>	Markierstruktur Steinsch	<input type="checkbox"/>
Installation unterhalb Wehr	<input type="checkbox"/>	Markierstruktur Ufersubstrat	<input type="checkbox"/>
Entfernung Rechen	<input type="checkbox"/>	Markierstruktur Laufbohle fest	<input type="checkbox"/>
Entfernung sonstige Hindernisse	<input type="checkbox"/>	Markierstruktur Laufbohle schwimmend	<input type="checkbox"/>
Kastendurchlass/Maul eins. Berme	<input type="checkbox"/>	Markierstruktur Podest	<input type="checkbox"/>
Kastendurchlass/Maul beids. Berme	<input checked="" type="checkbox"/>	Verrohrung öffnen	<input checked="" type="checkbox"/>
Markierstruktur einseitig	<input type="checkbox"/>	Leit-/Schutzzäune notwendig	<input type="checkbox"/>
Markierstruktur beidseitig	<input type="checkbox"/>	Leitstrukturen/ -senken einrichten	<input checked="" type="checkbox"/>

Geschwindigkeitsbegrenzung	<input type="checkbox"/>	Bermen an Ufer anbinden	<input type="checkbox"/>
Trockenröhre einbringen	<input checked="" type="checkbox"/>	Wiesenzufahrten verlegen	<input type="checkbox"/>
		Komplexmaßnahmen notwendig	<input type="checkbox"/>
