Einschätzung von Durchlass-Bauwerken und Gefährdung des Fischotters

Aufnahme Nummer: 2234-001 Aufnahme-Datum: 29.10.2010

Gewässername: k.A.
Lage: Bobitz
Straße: B 208
Bundesstraße
Todfunde: 0

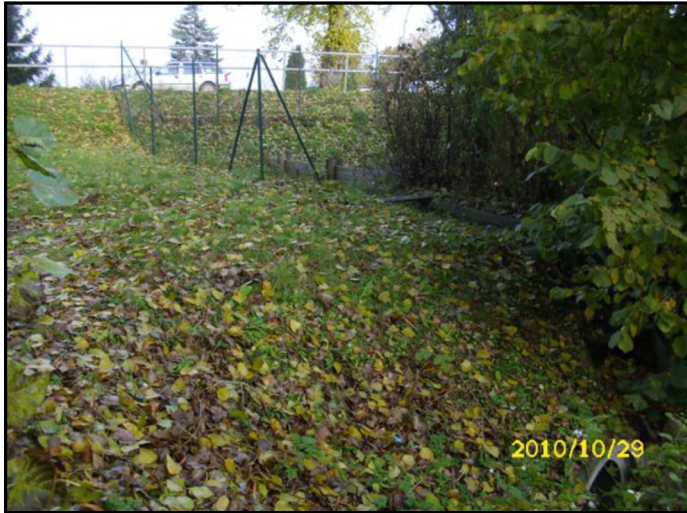
Nr.: 2234-001_001_go.JPG

Störfaktoren: Verrohrt , Straßengraben offen mit Gewässer verbunden (in 1 oder mehr Richtungen). Gefahr, dass Otter diese Rinnen hochwandern und dann am Ende auf die Straße laufen.

Ungünstiges 'Länge zu Durchmesser'-Verhältnis , Knick im Gewässerverlauf. Gefahr, dass Otter den kürzesten Weg wählen

Bedeutung im Habitatverbund: sehr hoch
Verkehrsdichte: mittel
Brückenindex: 0
Durchlass-Tauglichkeit: ungeeignet

Geschwindigkeitsbegrenzung	<input type="checkbox"/>	Bermen an Ufer anbinden	<input type="checkbox"/>
Trockenröhre einbringen	<input checked="" type="checkbox"/>	Wiesenzufahrten verlegen	<input type="checkbox"/>
		Komplexmaßnahmen notwendig	<input type="checkbox"/>
