Einschätzung von Durchlass-Bauwerken und Gefährdung des Fischotters

Aufnahme Nummer: 2234-002 Aufnahme-Datum: 29.10.2010

Gewässername: Seegraben/Aubach
Lage: Dambeck Mühle
Straße: k.A.
sonstige Straße
Todfunde: 0

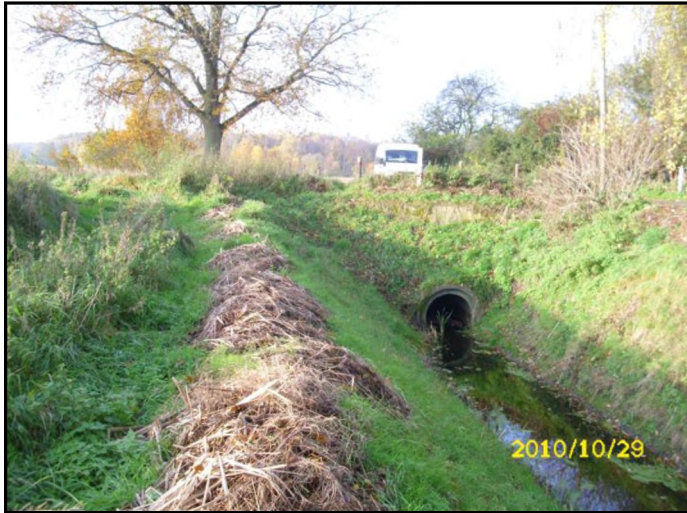
Nr.: 2234-002_001_go.JPG

Störfaktoren: Flutungsgefahr , Böschung ungünstig für wandernde Tiere (zum Gewässer steiler und tiefer als Böschung zur Straße) , Ungünstiges 'Länge zu Durchmesser'-Verhältnis
Knick im Gewässerverlauf. Gefahr, dass Otter den kürzesten Weg wählen , Turbulenzen oder Turbulenzengefahr nach Regen usw.

Bedeutung im Habitatverbund: sehr hoch
Verkehrsdichte: gering
Brückenindex: 0,065
Durchlass-Tauglichkeit: ungeeignet

Geschwindigkeitsbegrenzung	<input checked="" type="checkbox"/>	Bermen an Ufer anbinden	<input type="checkbox"/>
Trockenröhre einbringen	<input checked="" type="checkbox"/>	Wiesenzufahrten verlegen	<input type="checkbox"/>
		Komplexmaßnahmen notwendig	<input type="checkbox"/>

Durchlass kürzer machen ist kaum möglich, weil Kreuzungsbereich.
