Einschätzung von Durchlass-Bauwerken und Gefährdung des Fischotters

Aufnahme Nummer: 2234-003 Aufnahme-Datum: 29.10.2010

Gewässername: Seegraben/Aubach
Lage: Jammersdorf
Straße: k.A.
sonstige Straße
Todfunde: 0

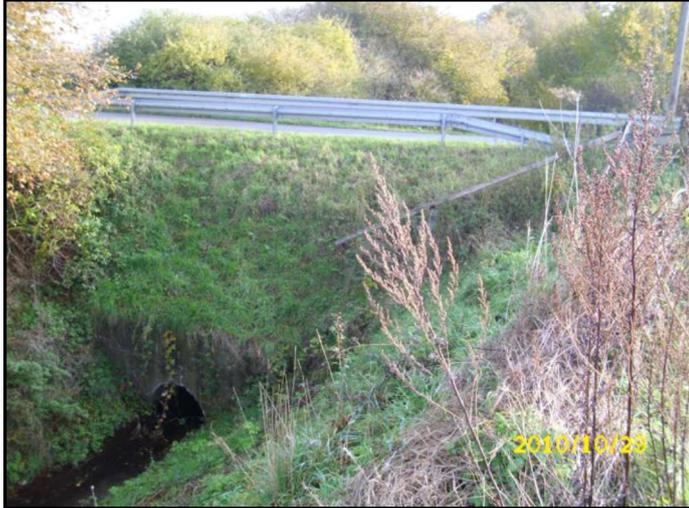
Nr.: 2234-003_001_go.JPG

Störfaktoren: Flutungsgefahr, Böschung ungünstig für wandernde Tiere (zum Gewässer steiler und tiefer als Böschung zur Straße).

Ungünstiges 'Länge zu Durchmesser'-Verhältnis

Bedeutung im Habitatverbund: sehr hoch
Verkehrsdichte: mittel
Brückenindex: 0,118
Durchlass-Tauglichkeit: ungeeignet

Geschwindigkeitsbegrenzung	<input checked="" type="checkbox"/>	Bermen an Ufer anbinden	<input type="checkbox"/>
Trockenröhre einbringen	<input type="checkbox"/>	Wiesenzufahrten verlegen	<input type="checkbox"/>
		Komplexmaßnahmen notwendig	<input type="checkbox"/>
