Einschätzung von Durchlass-Bauwerken und Gefährdung des Fischotters

Aufnahme Nummer: 2234-006

Aufnahme-Datum: 29.10.2010

Gewässername: k.A.
Lage: Hoppenrade
Straße: L 031
Landesstraße
Todfunde: 0

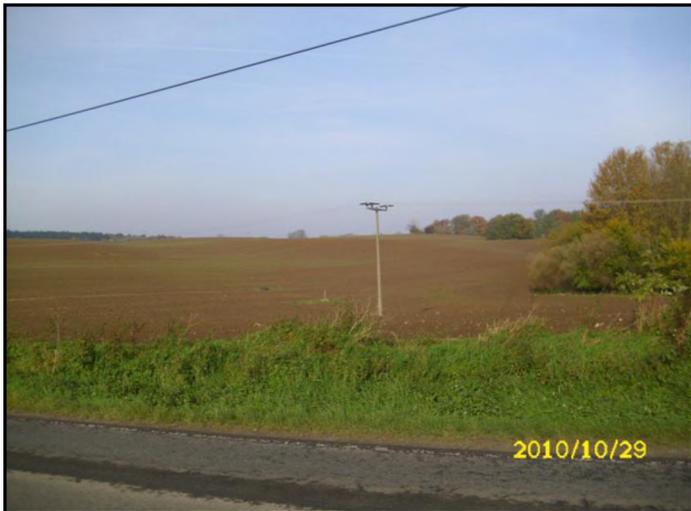
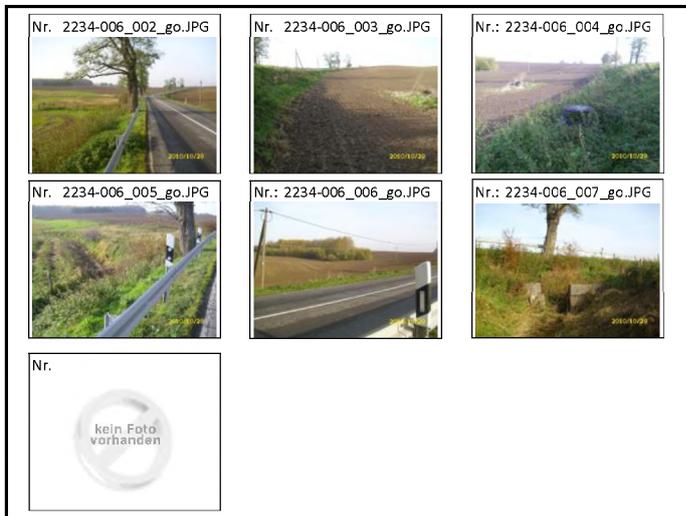
Nr.: 2234-006_001_go.JPG

Störfaktoren: Verrohrt , Leitlinie fehlt

Straßengraben offen mit Gewässer verbunden (in 1 oder mehr Richtungen). Gefahr, dass Otter diese Rinnen hochwandern und dann am Ende auf die Straße laufen.

Bedeutung im Habitatverbund: mittel
Verkehrsdichte: mittel
Brückenindex: 0
Durchlass-Tauglichkeit: ungeeignet

Geschwindigkeitsbegrenzung	<input type="checkbox"/>	Bermen an Ufer anbinden	<input type="checkbox"/>
Trockenröhre einbringen	<input checked="" type="checkbox"/>	Wiesenzufahrten verlegen	<input type="checkbox"/>
		Komplexmaßnahmen notwendig	<input type="checkbox"/>
