# Einschätzung von Durchlass-Bauwerken und Gefährdung des Fischotters

Aufnahme Nummer: 2234-007 Aufnahme-Datum: 29.10.2010

Gewässername: k.A.  
Lage: Niendorf  
Straße: B 106  
Bundesstraße  
Totfunde: 0

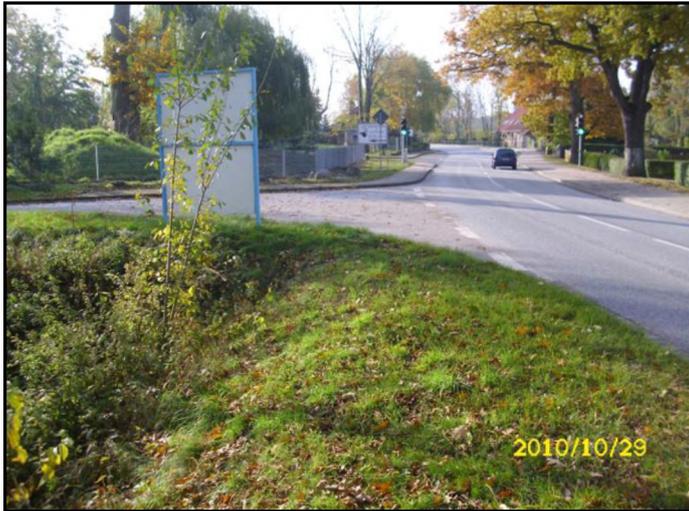
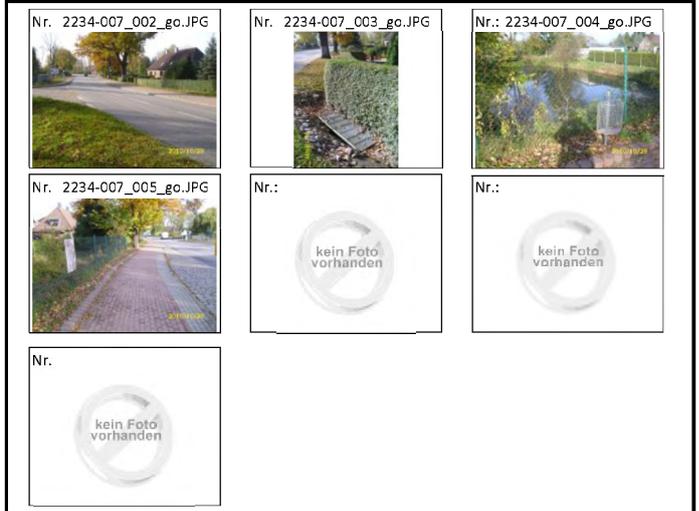
Nr.: 2234-007\_001\_go.JPG

Störfaktoren: Verrohrt , Böschung ungünstig für wandernde Tiere (zum Gewässer steiler und tiefer als Böschung zur Straße).

Knick im Gewässerverlauf. Gefahr, dass Otter den kürzesten Weg wählen , Leitlinie fehlt

Bedeutung im Habitatverbund: mittel  
Verkehrsdichte: hoch  
Brückenindex: 0  
Durchlass-Tauglichkeit: ungeeignet
