Einschätzung von Durchlass-Bauwerken und Gefährdung des Fischotters

Aufnahme Nummer: 2234-008 Aufnahme-Datum: 29.10.2010

Gewässername: k.A.
Lage: Bad Kleinen west
Straße: k.A.
sonstige Straße
Todfunde: 0

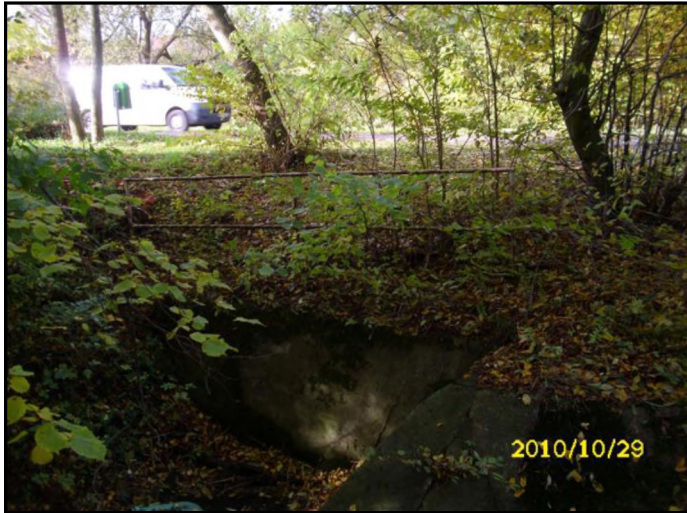
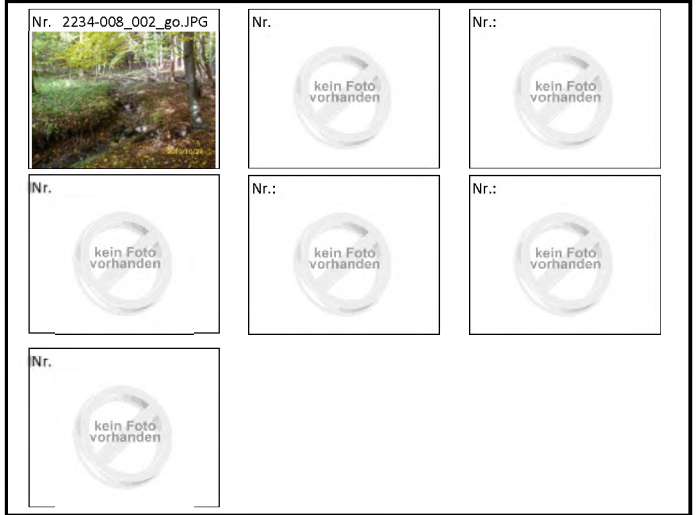
Nr.: 2234-008_001_go.JPG

Störfaktoren: DL vollständig geflutet, Böschung ungünstig für wandernde Tiere (zum Gewässer steiler und tiefer als Böschung zur Straße).

Durchlass vollständig geflutet?

Bedeutung im Habitatverbund: sehr hoch
Verkehrsdichte: mittel
Brückenindex: 0
Durchlass-Tauglichkeit: ungeeignet

Geschwindigkeitsbegrenzung	<input type="checkbox"/>	Bermen an Ufer anbinden	<input type="checkbox"/>
Trockenröhre einbringen	<input checked="" type="checkbox"/>	Wiesenzufahrten verlegen	<input type="checkbox"/>
		Komplexmaßnahmen notwendig	<input type="checkbox"/>
