Einschätzung von Durchlass-Bauwerken und Gefährdung des Fischotters

Aufnahme Nummer: 2234-009 Aufnahme-Datum: 29.10.2010

Gewässername: k.A.
Lage: Bad Kleinen west Bahn
Straße: k.A.
Gleisanlage
Totfunde: 0

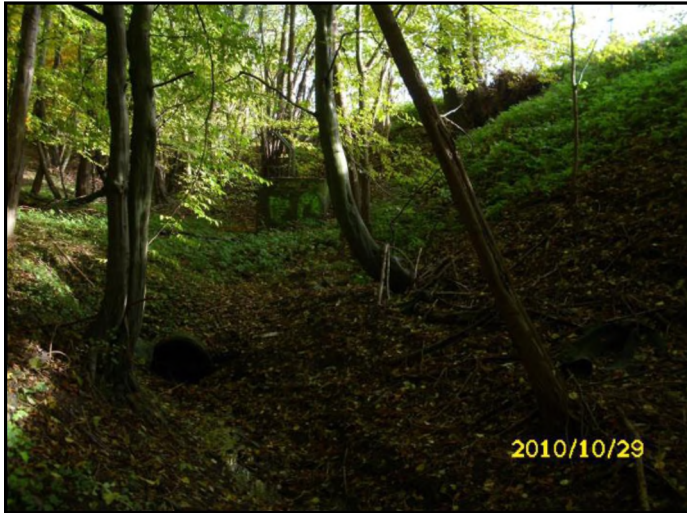
Nr.: 2234-009_001_go.JPG

Störfaktoren: Verrohrt , Knick im Gewässerverlauf. Gefahr, dass Otter den kürzesten Weg wählen

Bedeutung im Habitatverbund: sehr hoch
Verkehrsdichte: gering
Brückenindex: 0
Durchlass-Tauglichkeit: ungeeignet

Trennung Wehr Durchlass	<input type="checkbox"/>	keine notwendig	<input checked="" type="checkbox"/>
Installation oberhalb Wehr	<input type="checkbox"/>	Markierstruktur Steinsch	<input type="checkbox"/>
Installation unterhalb Wehr	<input type="checkbox"/>	Markierstruktur Ufersubstrat	<input type="checkbox"/>
Entfernung Rechen	<input type="checkbox"/>	Markierstruktur Laufbohle fest	<input type="checkbox"/>
Entfernung sonstige Hindernisse	<input type="checkbox"/>	Markierstruktur Laufbohle schwimmend	<input type="checkbox"/>
Kastendurchlass/Maul eins. Berme	<input checked="" type="checkbox"/>	Markierstruktur Podest	<input type="checkbox"/>
Kastendurchlass/Maul beids. Berme	<input type="checkbox"/>	Verrohrung öffnen	<input type="checkbox"/>
Markierstruktur einseitig	<input type="checkbox"/>	Leit-/Schutzzäune notwendig	<input type="checkbox"/>
Markierstruktur beidseitig	<input type="checkbox"/>	Leitstrukturen/ -senken einrichten	<input type="checkbox"/>
