Einschätzung von Durchlass-Bauwerken und Gefährdung des Fischotters

Aufnahme Nummer: 2234-010 Aufnahme-Datum: 29.10.2010

Gewässername: k.A.
Lage: Bad Kleinen ost Waldrand
Straße: L 031
Landesstraße
Totfunde: 0

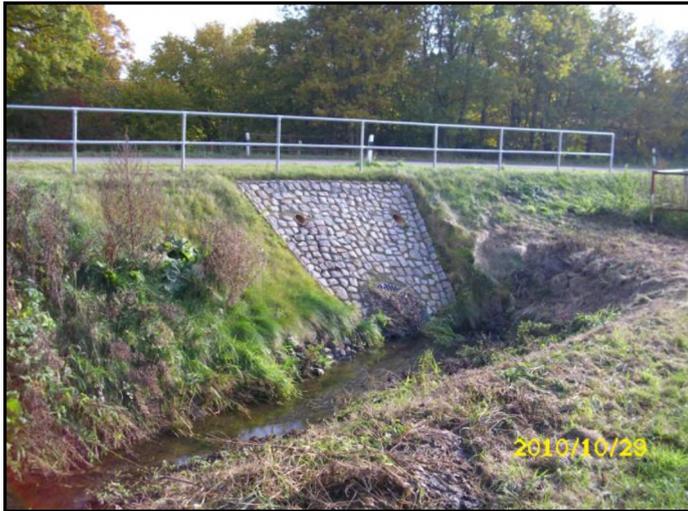
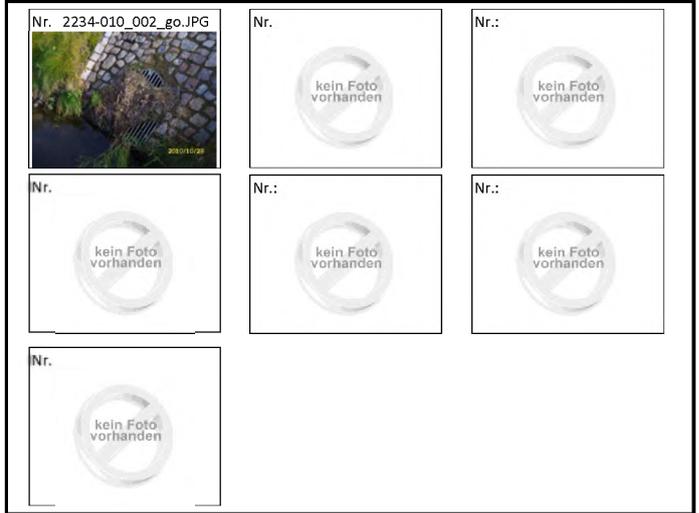
Nr.: 2234-010_001_go.JPG

Störfaktoren: Rechen/Schieber , Flutungsgefahr , Böschung ungünstig für wandernde Tiere (zum Gewässer steiler und tiefer als Böschung zur Straße).

Ungünstiges 'Länge zu Durchmesser'-Verhältnis , Parallelweg, der Otter aus dem Wasser und damit auf die Böschung und dichter an die Straße führt.

sonstige Störfaktoren: Straßengraben offen mit Gewässer verbunden (in 1 oder mehr Richtungen). Gefahr, dass Otter diese Rinnen hochwandern und dann am Ende auf die Straße laufen.

Bedeutung im Habitatverbund: sehr hoch
Verkehrsdichte: mittel
Brückenindex: 0
Durchlass-Tauglichkeit: ungeeignet
