Einschätzung von Durchlass-Bauwerken und Gefährdung des Fischotters

Aufnahme Nummer: 2234-011 Aufnahme-Datum: 29.10.2010

Gewässername: k.A.
Lage: Bad Kleinen ost Waldrand Bahn
Straße: k.A.
Gleisanlage
Totfunde: 0

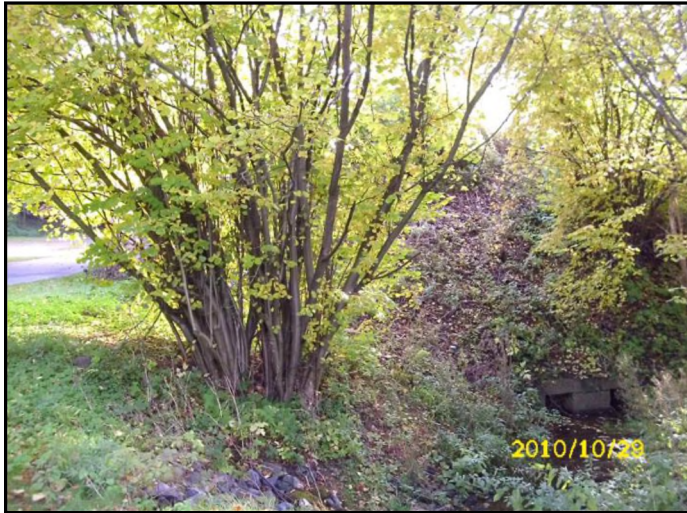
Nr.: 2234-011_001_go.JPG

Störfaktoren: Flutungsgefahr , Ungünstiges 'Länge zu Durchmesser'-Verhältnis

Parallelweg, der Otter aus dem Wasser und damit auf die Böschung und dichter an die Straße führt.

Bedeutung im Habitatverbund: sehr hoch
Verkehrsdichte: gering
Brückenindex: 0,006
Durchlass-Tauglichkeit: bedingt geeignet

Priorität Festlegung: **mittel**

Trennung Wehr Durchlass	<input type="checkbox"/>	keine notwendig	<input type="checkbox"/>
Installation oberhalb Wehr	<input type="checkbox"/>	Markierstruktur Steinsch	<input type="checkbox"/>
Installation unterhalb Wehr	<input type="checkbox"/>	Markierstruktur Ufersubstrat	<input type="checkbox"/>
Entfernung Rechen	<input type="checkbox"/>	Markierstruktur Laufbohle fest	<input type="checkbox"/>
Entfernung sonstige Hindernisse	<input type="checkbox"/>	Markierstruktur Laufbohle schwimmend	<input type="checkbox"/>
Kastendurchlass/Maul eins. Berme	<input checked="" type="checkbox"/>	Markierstruktur Podest	<input type="checkbox"/>
Kastendurchlass/Maul beids. Berme	<input type="checkbox"/>	Verrohrung öffnen	<input type="checkbox"/>
Markierstruktur einseitig	<input type="checkbox"/>	Leit-/Schutzzäune notwendig	<input type="checkbox"/>
Markierstruktur beidseitig	<input type="checkbox"/>	Leitstrukturen/ -senken einrichten	<input checked="" type="checkbox"/>
