Einschätzung von Durchlass-Bauwerken und Gefährdung des Fischotters

Aufnahme Nummer: 2234-015 Aufnahme-Datum: 08.02.2011

Gewässername: k.A.
Lage: Alt Meteln ost
Straße: K 42
Kreisstraße
Todfunde: 0

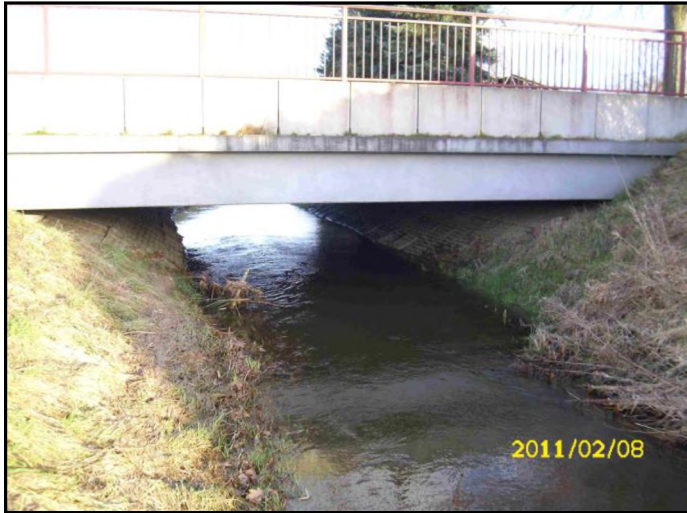
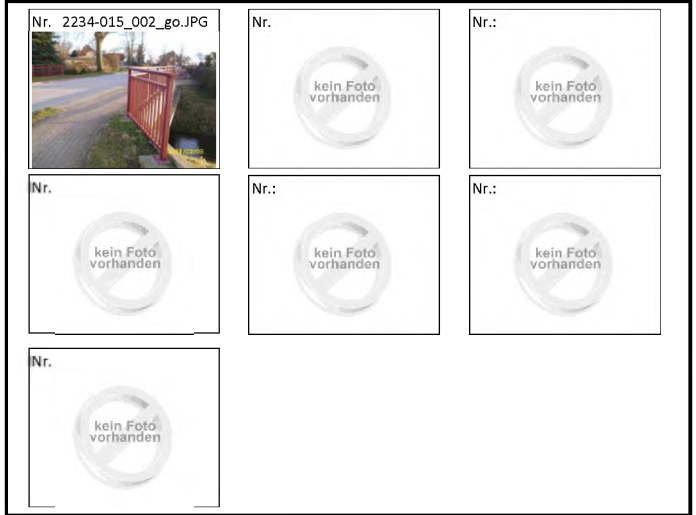
Nr.: 2234-015_001_go.JPG

Störfaktoren: Böschung ungünstig für wandernde Tiere (zum Gewässer steiler und tiefer als Böschung zur Straße), Ungünstiges 'Länge zu Durchmesser'-Verhältnis
