Einschätzung von Durchlass-Bauwerken und Gefährdung des Fischotters

Aufnahme Nummer: 2234-016 Aufnahme-Datum: 18.07.2011

Gewässername: k.A.
Lage: Nördl. Schwerin Bahn Lübstorf
Straße: k.A.
Gleisanlage
Todfunde: 0

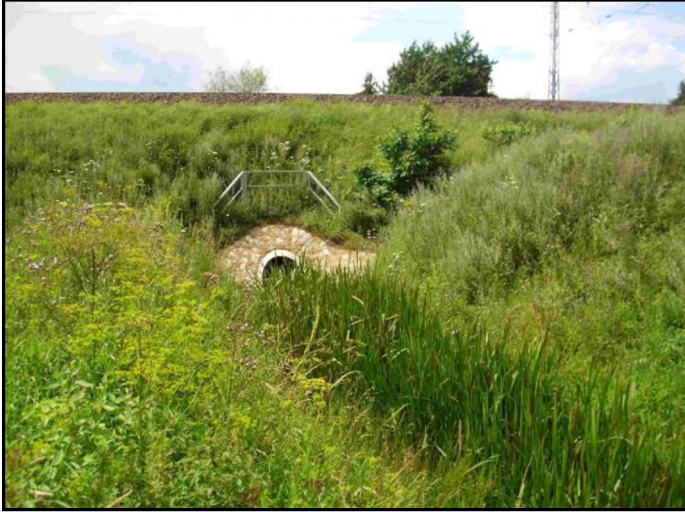
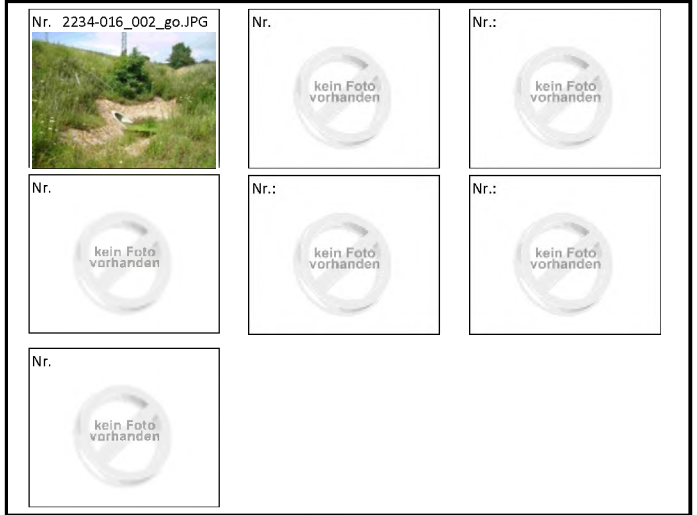
Nr.: 2234-016_001_go.JPG

Störfaktoren: Flutungsgefahr , Straßengraben offen mit Gewässer verbunden (in 1 oder mehr Richtungen). Gefahr, dass Otter diese Rinnen hochwandern und dann am Ende auf die Straße laufen.

Bedeutung im Habitatverbund: gering
Verkehrsdichte: gering
Brückenindex: 0,071
Durchlass-Tauglichkeit: ungeeignet

Geschwindigkeitsbegrenzung	<input type="checkbox"/>	Bermen an Ufer anbinden	<input checked="" type="checkbox"/>
Trockenröhre einbringen	<input checked="" type="checkbox"/>	Wiesenzufahrten verlegen	<input type="checkbox"/>
		Komplexmaßnahmen notwendig	<input type="checkbox"/>
