Einschätzung von Durchlass-Bauwerken und Gefährdung des Fischotters

Aufnahme Nummer: 2234-018 Aufnahme-Datum: 04.02.2011

Gewässername: k.A.
Lage: Groß Trebbow Nord
Straße: k.A.
sonstige Straße
Todfunde: 0

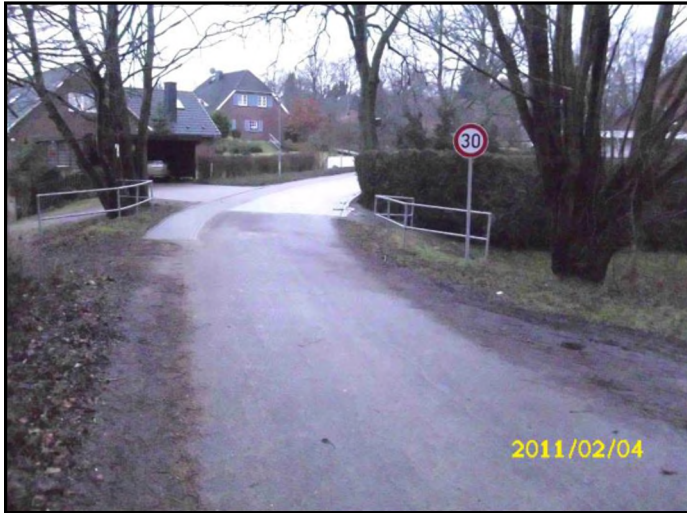
Nr.: 2234-018_001_go.JPG

Rohr wegen Turbulenzen nur in eine Richtung querbar. Spülsaum zeigt, dass Rohr geflutet war.
