Einschätzung von Durchlass-Bauwerken und Gefährdung des Fischotters

Aufnahme Nummer: 2234-019 Aufnahme-Datum: 08.02.2011

Gewässername: k.A.
Lage: Alt Meteln, östlich von
Straße: K 42
Kreisstraße
Todfunde: 0

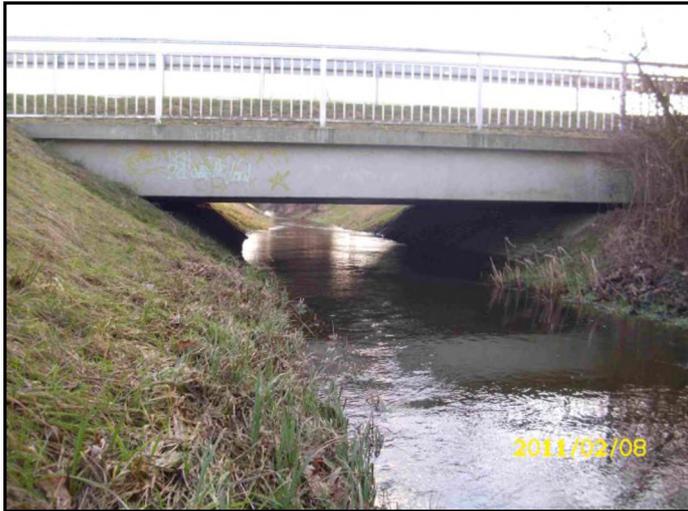
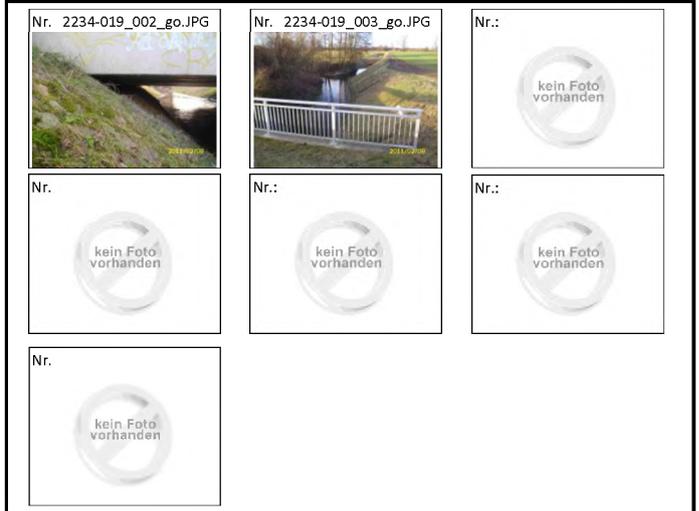
Nr.: 2234-019_001_go.JPG

Störfaktoren: Böschung ungünstig für wandernde Tiere (zum Gewässer steiler und tiefer als Böschung zur Straße), Ungünstiges 'Länge zu Durchmesser'-Verhältnis

Bermen zu schräg.

Geschwindigkeitsbegrenzung	<input type="checkbox"/>	Bermen an Ufer anbinden	<input checked="" type="checkbox"/>
Trockenröhre einbringen	<input type="checkbox"/>	Wiesenzufahrten verlegen	<input type="checkbox"/>
		Komplexmaßnahmen notwendig	<input type="checkbox"/>
