# Einschätzung von Durchlass-Bauwerken und Gefährdung des Fischotters

Aufnahme Nummer: 2235-004 Aufnahme-Datum: 18.10.2010

Gewässername: k.A.  
Lage: 2. Durchlaß westlich Abzweig Nutteln  
Straße: B 104  
Bundesstraße  
Todfunde: 0

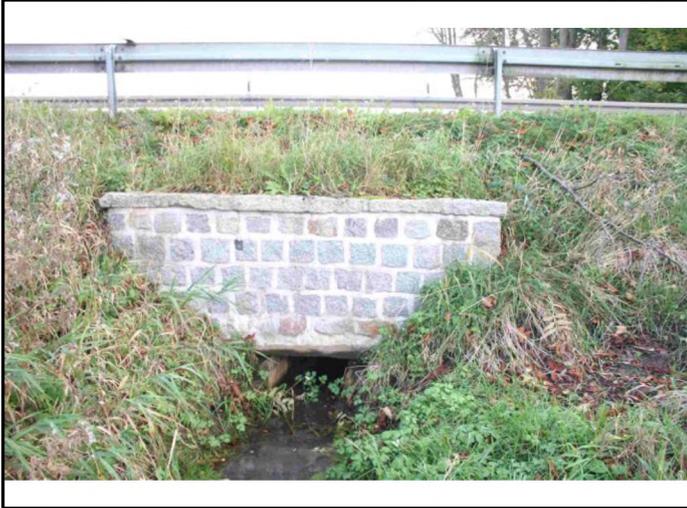
Nr.: 2235-004\_001\_he.JPG

Bedeutung im Habitatverbund: mittel  
Verkehrsdichte: hoch  
Brückenindex: 0,015  
Durchlass-Tauglichkeit: ungeeignet

**Priorität Festlegung: sehr hoch**

Graben unterhalb Wäldchen Richtung Warnow über Feld verrohrt.

Trennung Wehr Durchlass	<input type="checkbox"/>	keine notwendig	<input checked="" type="checkbox"/>
Installation oberhalb Wehr	<input type="checkbox"/>	Markierstruktur Steinsch	<input type="checkbox"/>
Installation unterhalb Wehr	<input type="checkbox"/>	Markierstruktur Ufersubstrat	<input type="checkbox"/>
Entfernung Rechen	<input type="checkbox"/>	Markierstruktur Laufbohle fest	<input type="checkbox"/>
Entfernung sonstige Hindernisse	<input type="checkbox"/>	Markierstruktur Laufbohle schwimmend	<input type="checkbox"/>
Kastendurchlass/Maul eins. Berme	<input checked="" type="checkbox"/>	Markierstruktur Podest	<input type="checkbox"/>
Kastendurchlass/Maul beids. Berme	<input type="checkbox"/>	Verrohrung öffnen	<input type="checkbox"/>
Markierstruktur einseitig	<input type="checkbox"/>	Leit-/Schutzzäune notwendig	<input type="checkbox"/>
Markierstruktur beidseitig	<input type="checkbox"/>	Leitstrukturen/ -senken einrichten	<input type="checkbox"/>
