Einschätzung von Durchlass-Bauwerken und Gefährdung des Fischotters

Aufnahme Nummer: 2235-005 Aufnahme-Datum: 18.10.2010

Gewässername: k.A.
Lage: am Sandwerk nördlich Nutteln
Straße: B 104
Bundesstraße
Todfunde: 0

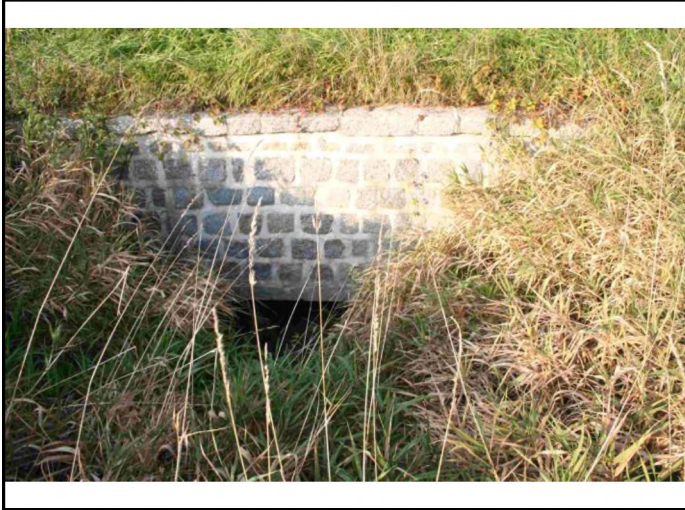
Nr.: 2235-005_001_he.JPG

Brückentyp: Kastendurchlass Durchlaß Durchmesser: k.A.

Lichte Breite [m]: 0,8
Lichte Höhe [m]: 0,2 Brückenlänge [m]: 15
Bermen-Anzahl: keine
Bermenform: k.A.

Bedeutung im Habitatverbund: mittel
Verkehrsdichte: hoch
Brückenindex: 0,011
Durchlass-Tauglichkeit: ungeeignet

Kurzfristig wenigstens Öffnen der Verrohrung unterhalb der Straße für ca. 15 m, derzeit 5! Und/oder Leitzaune. Größerer Durchlaß bleibt jedoch notwendig.
