# Einschätzung von Durchlass-Bauwerken und Gefährdung des Fischotters

Aufnahme Nummer: 2235-007 Aufnahme-Datum: 18.10.2010

Gewässername: Zufluß Keezer See  
Lage: nördlich Kuhlen  
Straße: Dorfverbindung  
sonstige Straße  
Totfunde: 0

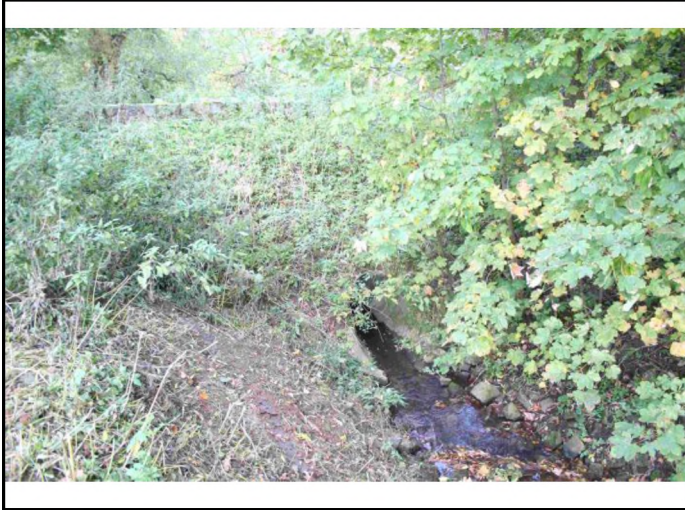
Nr.: 2235-007\_001\_he.JPG

Brückentyp: Rohrdurchlass Durchlaß Durchmesser: k.A.

Lichte Breite [m]: 1  
Lichte Höhe [m]: 0,9 Brückenlänge [m]: 16  
Bermen-Anzahl: keine  
Bermenform: k.A.

Bedeutung im Habitatverbund: sehr hoch  
Verkehrsdichte: gering  
Brückenindex: 0,056  
Durchlass-Tauglichkeit: ungeeignet

Trennung Wehr Durchlass	<input type="checkbox"/>	keine notwendig	<input checked="" type="checkbox"/>
Installation oberhalb Wehr	<input type="checkbox"/>	Markierstruktur Steinsch	<input type="checkbox"/>
Installation unterhalb Wehr	<input type="checkbox"/>	Markierstruktur Ufersubstrat	<input type="checkbox"/>
Entfernung Rechen	<input type="checkbox"/>	Markierstruktur Laufbohle fest	<input type="checkbox"/>
Entfernung sonstige Hindernisse	<input type="checkbox"/>	Markierstruktur Laufbohle schwimmend	<input type="checkbox"/>
Kastendurchlass/Maul eins. Berme	<input checked="" type="checkbox"/>	Markierstruktur Podest	<input type="checkbox"/>
Kastendurchlass/Maul beids. Berme	<input type="checkbox"/>	Verrohrung öffnen	<input type="checkbox"/>
Markierstruktur einseitig	<input type="checkbox"/>	Leit-/Schutzzäune notwendig	<input type="checkbox"/>
Markierstruktur beidseitig	<input type="checkbox"/>	Leitstrukturen/ -senken einrichten	<input type="checkbox"/>
