# Einschätzung von Durchlass-Bauwerken und Gefährdung des Fischotters

Aufnahme Nummer: 2235-009 Aufnahme-Datum: 18.10.2010

Gewässername: k.A.  
Lage: zwischen Cambs und Retgendorf  
Straße: K 1  
Kreisstraße  
Totfunde: 0

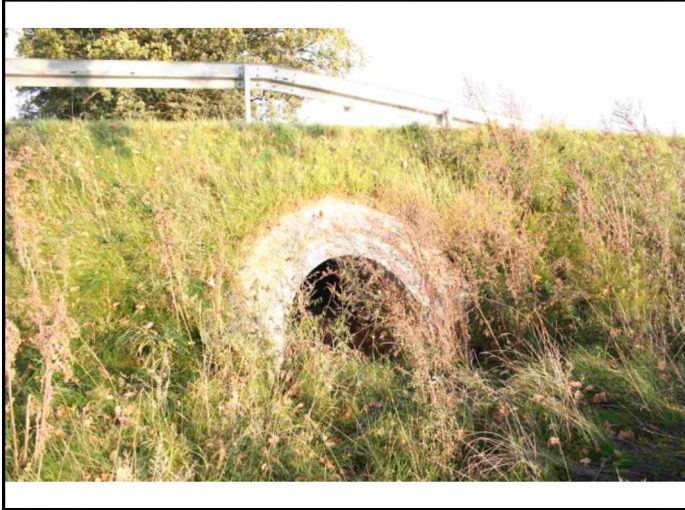
Nr.: 2235-009\_001\_he.JPG

Bedeutung im Habitatverbund: gering  
Verkehrsdichte: mittel  
Brückenindex: 0,1  
Durchlass-Tauglichkeit: gut geeignet

Straße derzeit im Bau, daher keine Verkehrsdichte abschätzbar. Kein offener Wasserkörper, nur Wanderstruktur, RDL dafür ausreichend.
