Einschätzung von Durchlass-Bauwerken und Gefährdung des Fischotters

Aufnahme Nummer: 2235-011 Aufnahme-Datum: 18.10.2010

Gewässername: k.A.
Lage: zwischen Liessow und Neu Schlagsdorf
Straße: A 241
Autobahn
Todfunde: 0

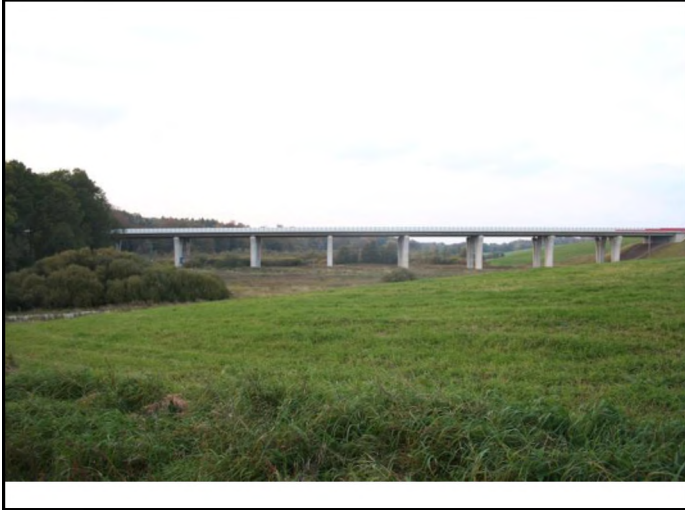
Nr.: 2235-011_001_he.JPG

Es ist nicht verständlich, warum für viele Millionen € (!) eine Talbrücke gebaut wurde und dann die Wasserführung mit einem quer verlaufenden Damm unterbrochen wird.
