Einschätzung von Durchlass-Bauwerken und Gefährdung des Fischotters

Aufnahme Nummer: 2235-012 Aufnahme-Datum: 18.10.2010

Gewässername: k.A.
Lage: westlich Liessowq
Straße: L 101
Landesstraße
Totfunde: 2

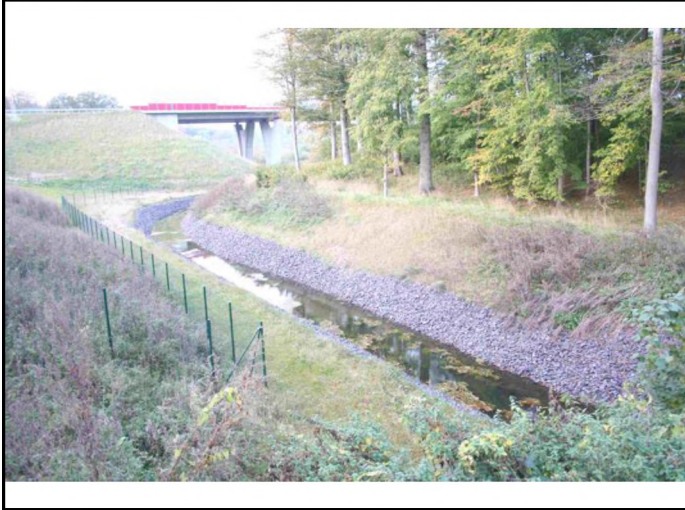
Nr.: 2235-012_001_he.JPG

Lichte Breite [m]: 0,6
Lichte Höhe [m]: 0,2 Brückenlänge [m]: 18
Bermen-Anzahl: keine
Bermenform: k.A.

Bedeutung im Habitatverbund: sehr hoch
Verkehrsdichte: hoch
Brückenindex: 0,007
Durchlass-Tauglichkeit: ungeeignet

Es ist nicht verständlich, warum für viele Millionen € (!) eine Talbrücke gebaut wurde inkl. Steinschüttung am Grabenufer, aber kein ausreichender Durchlaß an der Landesstraße realisiert wurde!

Geschwindigkeitsbegrenzung	<input type="checkbox"/>	Bermen an Ufer anbinden	<input type="checkbox"/>
Trockenröhre einbringen	<input checked="" type="checkbox"/>	Wiesenzufahrten verlegen	<input type="checkbox"/>
		Komplexmaßnahmen notwendig	<input type="checkbox"/>
