Einschätzung von Durchlass-Bauwerken und Gefährdung des Fischotters

Aufnahme Nummer: 2235-014 Aufnahme-Datum: 20.10.2010

Gewässername: Mühlenbach
Lage: Waldrand nördlich Rubow
Straße: L 101
Landesstraße
Totfunde: 0

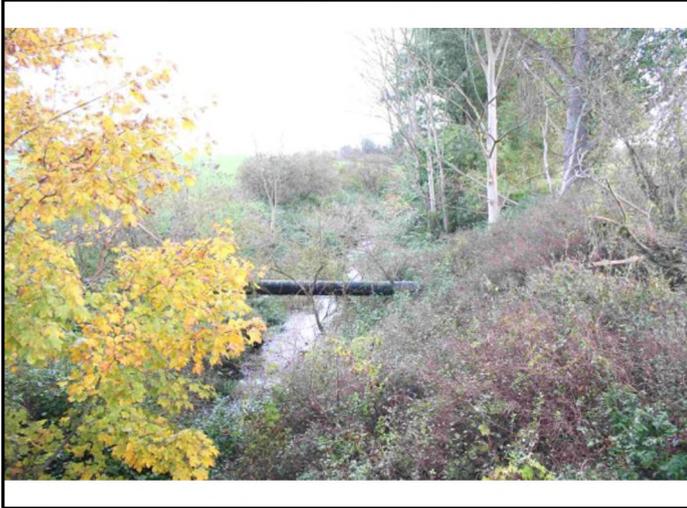
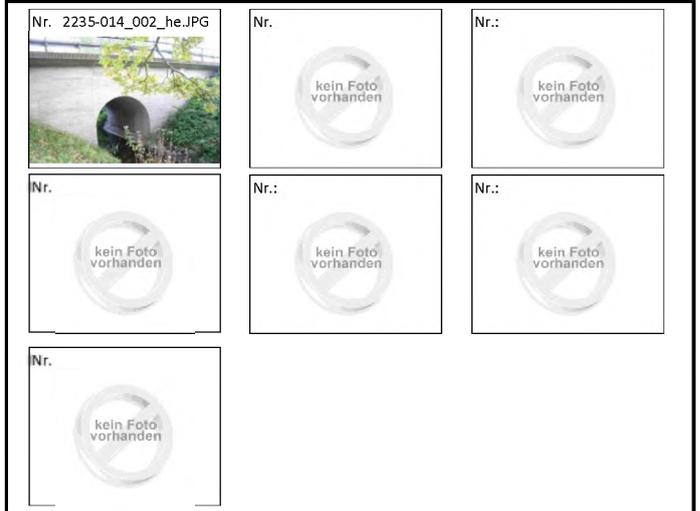
Nr.: 2235-014_001_he.JPG

Bedeutung im Habitatverbund: sehr hoch
Verkehrsdichte: hoch
Brückenindex: 0,75
Durchlass-Tauglichkeit: bedingt geeignet
