Einschätzung von Durchlass-Bauwerken und Gefährdung des Fischotters

Aufnahme Nummer: 2235-015 Aufnahme-Datum: 20.10.2010

Gewässername: k.A.
Lage: Nordrand Ventschow
Straße: L 031
Landesstraße
Totfunde: 0

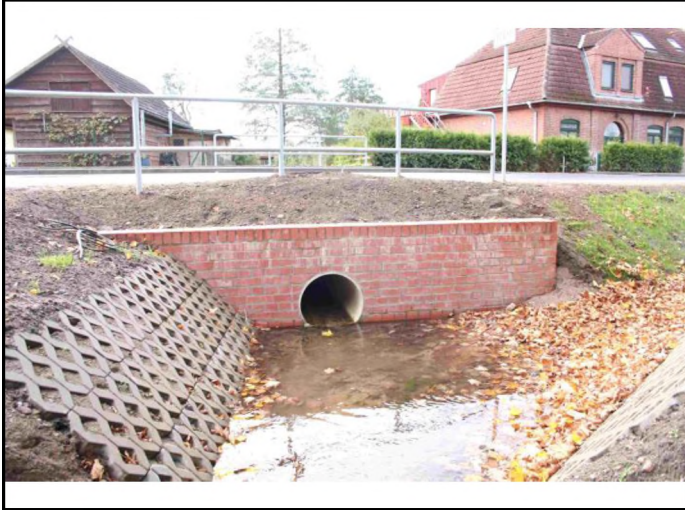
Nr.: 2235-015_001_he.JPG

Bedeutung im Habitatverbund: sehr hoch
Verkehrsdichte: mittel
Brückenindex: 0,021
Durchlass-Tauglichkeit: ungeeignet

Durchlaß und Straße gerade erneuert, ohne fischottergerechten Durchlaß zu realisieren!

Trennung Wehr Durchlass	<input type="checkbox"/>	keine notwendig	<input checked="" type="checkbox"/>
Installation oberhalb Wehr	<input type="checkbox"/>	Markierstruktur Steinsch	<input type="checkbox"/>
Installation unterhalb Wehr	<input type="checkbox"/>	Markierstruktur Ufersubstrat	<input type="checkbox"/>
Entfernung Rechen	<input type="checkbox"/>	Markierstruktur Laufbohle fest	<input type="checkbox"/>
Entfernung sonstige Hindernisse	<input type="checkbox"/>	Markierstruktur Laufbohle schwimmend	<input type="checkbox"/>
Kastendurchlass/Maul eins. Berme	<input checked="" type="checkbox"/>	Markierstruktur Podest	<input type="checkbox"/>
Kastendurchlass/Maul beids. Berme	<input type="checkbox"/>	Verrohrung öffnen	<input type="checkbox"/>
Markierstruktur einseitig	<input type="checkbox"/>	Leit-/Schutzzäune notwendig	<input type="checkbox"/>
Markierstruktur beidseitig	<input type="checkbox"/>	Leitstrukturen/ -senken einrichten	<input type="checkbox"/>
