Einschätzung von Durchlass-Bauwerken und Gefährdung des Fischotters

Aufnahme Nummer: 2235-017 Aufnahme-Datum: 20.10.2010

Gewässername: k.A.
Lage: nördlich NSG Döpe
Straße: k.A.
Bahntrasse
Todfunde: 0

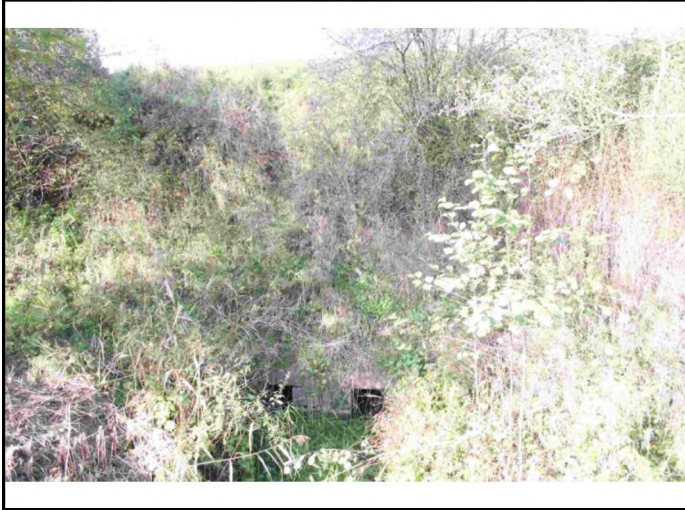
Nr.: 2235-017_001_he.JPG

Bedeutung im Habitatverbund: mittel
Verkehrsdichte: gering
Brückenindex: 0,008
Durchlass-Tauglichkeit: ungeeignet

Durchlaß mit mindestens einseitiger Berme oder Trockenröhre.
