Einschätzung von Durchlass-Bauwerken und Gefährdung des Fischotters

Aufnahme Nummer: 2235-018

Aufnahme-Datum: 20.10.2010

Gewässername: k.A.
Lage: nördlich Großer See Ventschow
Straße: k.A.
Bahntrasse
Todfunde: 0

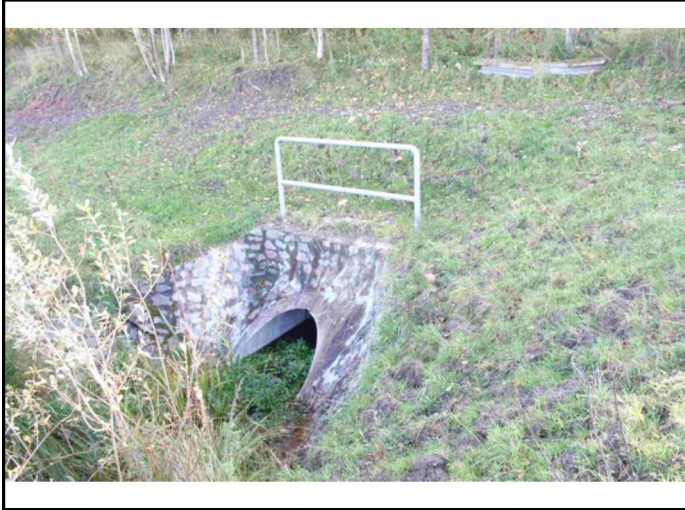
Nr.: 2235-018_001_he.JPG

Brückentyp: Rohrdurchlass
Durchlaß Durchmesser: k.A.

Lichte Breite [m]: 0,8
Lichte Höhe [m]: 0,5
Bermen-Anzahl: keine
Bermenform: k.A.

Bedeutung im Habitatverbund: mittel
Verkehrsdichte: gering
Brückenindex: 0,01
Durchlass-Tauglichkeit: ungeeignet

Durchlaß mit mindestens einseitiger Berme oder Trockenröhre.
