Einschätzung von Durchlass-Bauwerken und Gefährdung des Fischotters

Aufnahme Nummer: 2235-019 Aufnahme-Datum: 20.10.2010

Gewässername: k.A.
Lage: Waldrand nördlich Ventschow
Straße: I 101
Landesstraße
Totfunde: 1

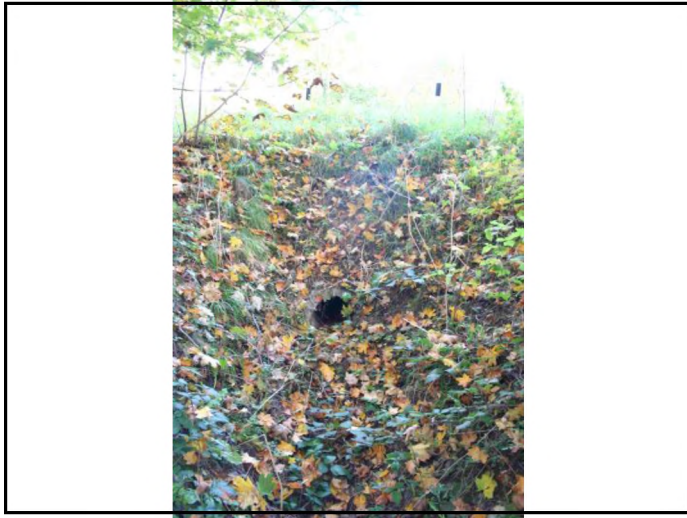
Nr.: 2235-019_001_he.JPG

Brückentyp: Rohrdurchlass Durchlaß Durchmesser: k.A.

Lichte Breite [m]: 0,4
Lichte Höhe [m]: 0,3 Brückenlänge [m]: 15
Bermen-Anzahl: einseitig
Bermenform: TDL Beton

Bedeutung im Habitatverbund: sehr hoch
Verkehrsdichte: mittel
Brückenindex: 0,008
Durchlass-Tauglichkeit: ungeeignet

Trennung Wehr Durchlass	<input type="checkbox"/>	keine notwendig	<input type="checkbox"/>
Installation oberhalb Wehr	<input type="checkbox"/>	Markierstruktur Steinsch	<input type="checkbox"/>
Installation unterhalb Wehr	<input type="checkbox"/>	Markierstruktur Ufersubstrat	<input type="checkbox"/>
Entfernung Rechen	<input type="checkbox"/>	Markierstruktur Laufbohle fest	<input type="checkbox"/>
Entfernung sonstige Hindernisse	<input type="checkbox"/>	Markierstruktur Laufbohle schwimmend	<input type="checkbox"/>
Kastendurchlass/Maul eins. Berme	<input checked="" type="checkbox"/>	Markierstruktur Podest	<input type="checkbox"/>
Kastendurchlass/Maul beids. Berme	<input type="checkbox"/>	Verrohrung öffnen	<input type="checkbox"/>
Markierstruktur einseitig	<input type="checkbox"/>	Leit-/Schutzzäune notwendig	<input type="checkbox"/>
Markierstruktur beidseitig	<input type="checkbox"/>	Leitstrukturen/ -senken einrichten	<input checked="" type="checkbox"/>

Geschwindigkeitsbegrenzung	<input type="checkbox"/>	Bermen an Ufer anbinden	<input type="checkbox"/>
Trockenröhre einbringen	<input checked="" type="checkbox"/>	Wiesenzufahrten verlegen	<input type="checkbox"/>
		Komplexmaßnahmen notwendig	<input type="checkbox"/>
