Einschätzung von Durchlass-Bauwerken und Gefährdung des Fischotters

Aufnahme Nummer: 2235-020 Aufnahme-Datum: 20.10.2010

Gewässername: Mühlenbach
Lage: in Dämelow
Straße: L 031
Landesstraße
Totfunde: 0

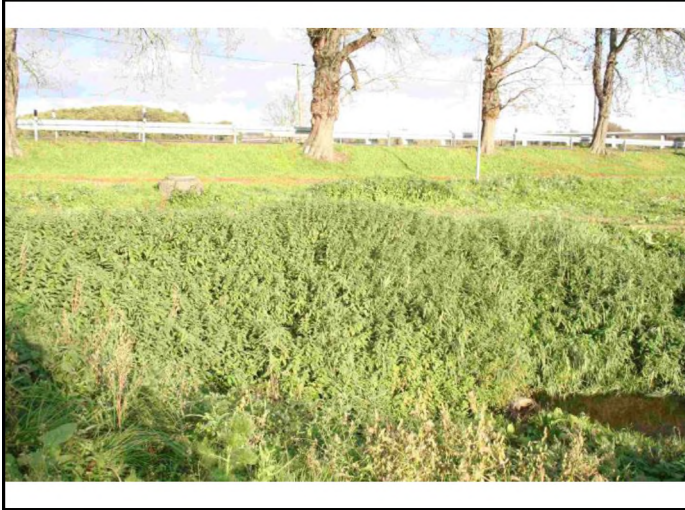
Nr.: 2235-020_001_he.JPG

Störfaktoren: Verrohrt , Durchlass vollständig geflutet

Bedeutung im Habitatverbund: sehr hoch
Verkehrsdichte: mittel
Brückenindex: 0
Durchlass-Tauglichkeit: ungeeignet

Kastendurchlaß mit beidseitigen Bermen UND Trockenröhre in Höhe des eigentlichen Grabenverlaufes oder begradigen des Grabens.
