Einschätzung von Durchlass-Bauwerken und Gefährdung des Fischotters

Aufnahme Nummer: 2235-021 Aufnahme-Datum: 20.10.2010

Gewässername: k.A.
Lage: bei Dämelow
Straße: A 241
Autobahn
Todfunde: 0

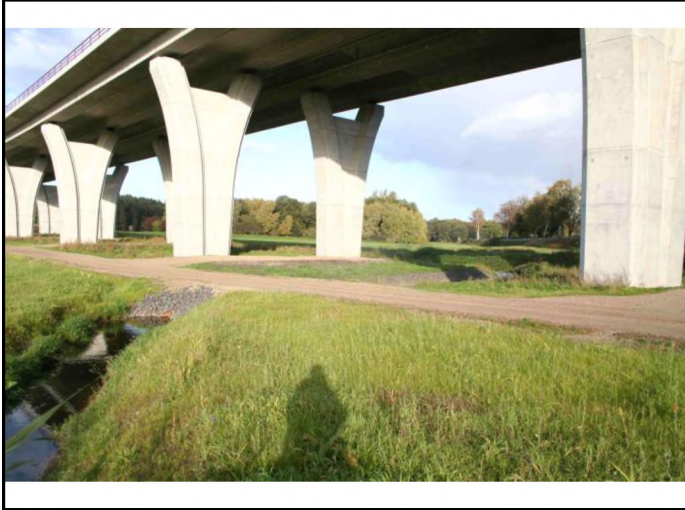
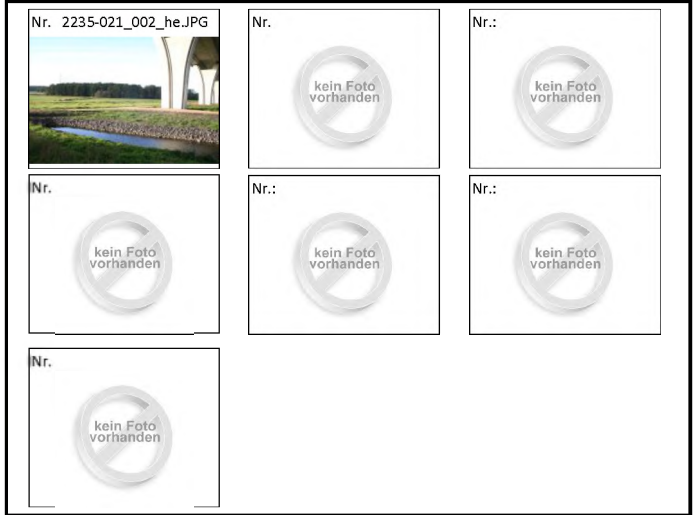
Nr.: 2235-021_001_he.JPG

Es ist nicht verständlich, warum eine 15x33m lange Talbrücke gebaut wird und dann die Gewässer mit einem 0,4 m RDL unter dem Bauweg hindurchgeführt werden und dazu noch ein Damm aufgeschüttet wird quer zum Tal!
