Einschätzung von Durchlass-Bauwerken und Gefährdung des Fischotters

Aufnahme Nummer: 2235-022 Aufnahme-Datum: 20.10.2010

Gewässername: Mühlenbach
Lage: bei Dämelow
Straße: A 241
Autobahn
Todfunde: 0

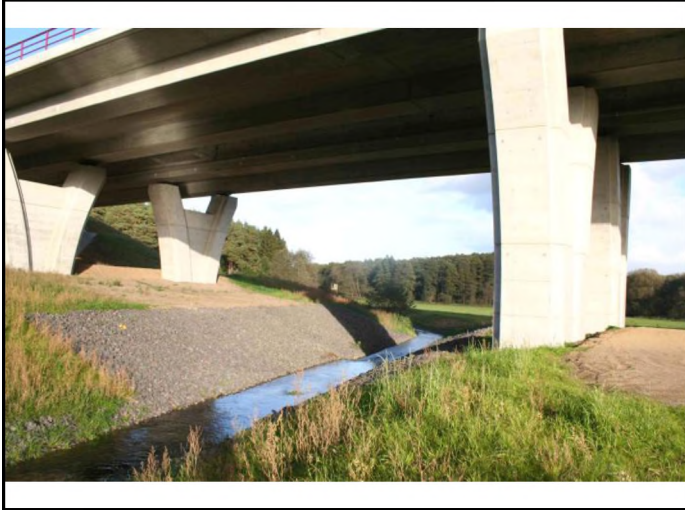
Nr.: 2235-022_001_he.JPG

Es ist nicht verständlich, warum eine 15x33m lange Talbrücke gebaut wird und dann die Gewässer mit einem 0,4 m RDL unter dem Bauweg hindurchgeführt werden und dazu noch ein Damm aufgeschüttet wird quer zum Tal!
