# Einschätzung von Durchlass-Bauwerken und Gefährdung des Fischotters

Aufnahme Nummer: 2235-023

Aufnahme-Datum: 02.10.2010

Gewässername: k.A.  
Lage: nördlich Neuhof  
Straße: L 031  
Landesstraße  
Totfunde: 0

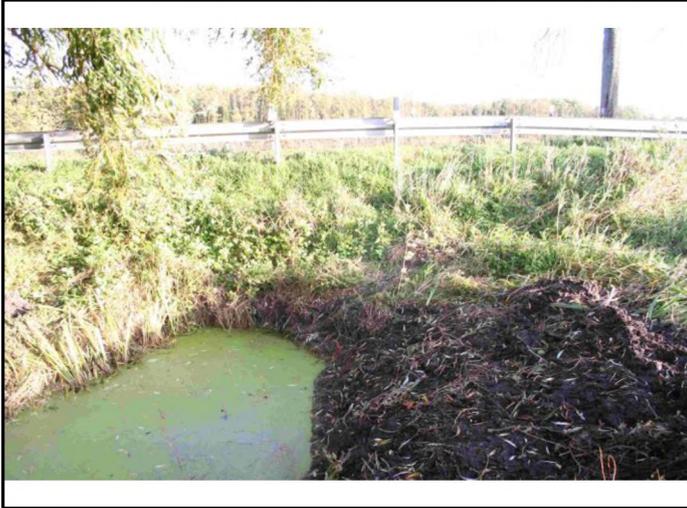
Nr.: 2235-023\_001\_he.JPG

Störfaktoren: Durchlass vollständig geflutet , Verrohrt

Bedeutung im Habitatverbund: sehr hoch  
Verkehrsdichte: mittel  
Brückenindex: 0  
Durchlass-Tauglichkeit: ungeeignet

Durchlaß angenommen. Durchlaß mit mindestens einseitiger Berme oder Trockenröhre.
