Einschätzung von Durchlass-Bauwerken und Gefährdung des Fischotters

Aufnahme Nummer: 2235-024 Aufnahme-Datum: 20.10.2010

Gewässername: Hohlbach
Lage: westlich Neuhof
Straße: L 031
Landesstraße
Totfunde: 0

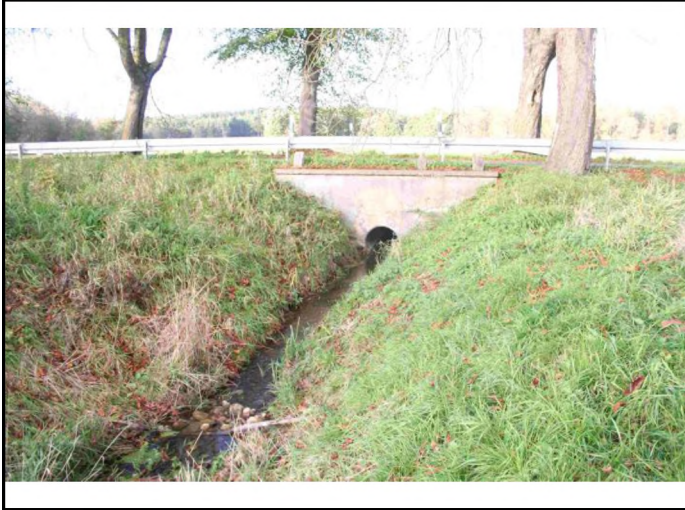
Nr.: 2235-024_001_he.JPG

Störfaktoren: Verrohrt , Zufahrt Wiese/Feld, der Otter aus dem Wasser und damit auf die Böschung und dichter an die Straße führt.

Bedeutung im Habitatverbund: mittel
Verkehrsdichte: mittel
Brückenindex: 0,022
Durchlass-Tauglichkeit: ungeeignet

Es existieren beidseitig des Durchlasses Wiesenzufahrten, die nicht wirklich notwendig sind.

Geschwindigkeitsbegrenzung	<input type="checkbox"/>	Bermen an Ufer anbinden	<input type="checkbox"/>
Trockenröhre einbringen	<input type="checkbox"/>	Wiesenzufahrten verlegen	<input checked="" type="checkbox"/>
		Komplexmaßnahmen notwendig	<input type="checkbox"/>
