Einschätzung von Durchlass-Bauwerken und Gefährdung des Fischotters

Aufnahme Nummer: 2235-025 Aufnahme-Datum: 20.10.2010

Gewässername: Mühlenbach
Lage: zwischen Neuhoof und Bibow
Straße: L 031
Landesstraße
Totfunde: 0

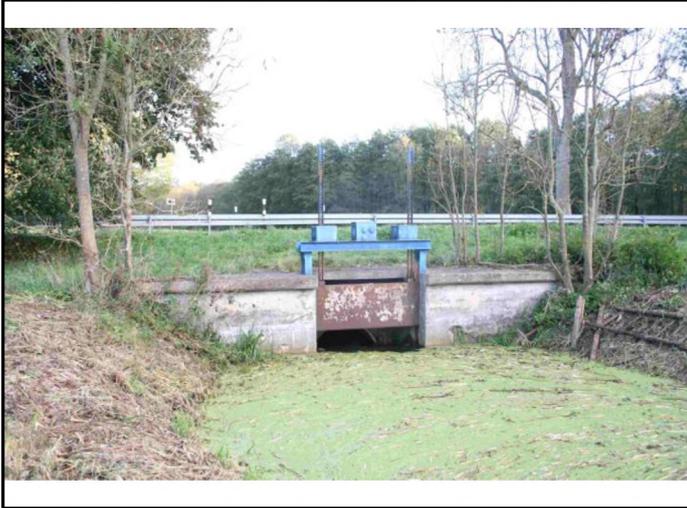
Nr.: 2235-025_001_he.JPG

Störfaktoren: Wehr/Stau , Sohlschwelle

Zufahrt Wiese/Feld, der Otter aus dem Wasser und damit auf die Böschung und dichter an die Straße führt. ,
Turbulenzen oder Turbulenzengefahr nach Regen usw.

Bedeutung im Habitatverbund: sehr hoch
Verkehrsdichte: mittel
Brückenindex: 0
Durchlass-Tauglichkeit: ungeeignet

Trennung Wehr Durchlass	<input checked="" type="checkbox"/>	keine notwendig	<input type="checkbox"/>
Installation oberhalb Wehr	<input checked="" type="checkbox"/>	Markierstruktur Steinsch	<input type="checkbox"/>
Installation unterhalb Wehr	<input type="checkbox"/>	Markierstruktur Ufersubstrat	<input type="checkbox"/>
Entfernung Rechen	<input type="checkbox"/>	Markierstruktur Laufbohle fest	<input type="checkbox"/>
Entfernung sonstige Hindernisse	<input type="checkbox"/>	Markierstruktur Laufbohle schwimmend	<input type="checkbox"/>
Kastendurchlass/Maul eins. Berme	<input type="checkbox"/>	Markierstruktur Podest	<input type="checkbox"/>
Kastendurchlass/Maul beids. Berme	<input checked="" type="checkbox"/>	Verrohrung öffnen	<input type="checkbox"/>
Markierstruktur einseitig	<input type="checkbox"/>	Leit-/Schutzzäune notwendig	<input type="checkbox"/>
Markierstruktur beidseitig	<input type="checkbox"/>	Leitstrukturen/ -senken einrichten	<input type="checkbox"/>

Geschwindigkeitsbegrenzung	<input type="checkbox"/>	Bermen an Ufer anbinden	<input type="checkbox"/>
Trockenröhre einbringen	<input type="checkbox"/>	Wiesenzufahrten verlegen	<input checked="" type="checkbox"/>
		Komplexmaßnahmen notwendig	<input checked="" type="checkbox"/>
