Einschätzung von Durchlass-Bauwerken und Gefährdung des Fischotters

Aufnahme Nummer: 2235-026 Aufnahme-Datum: 20.10.2010

Gewässername: Abfluß Bibowsee
Lage: in Bibow
Straße: Dorfstraße
sonstige Straße
Todfunde: 0

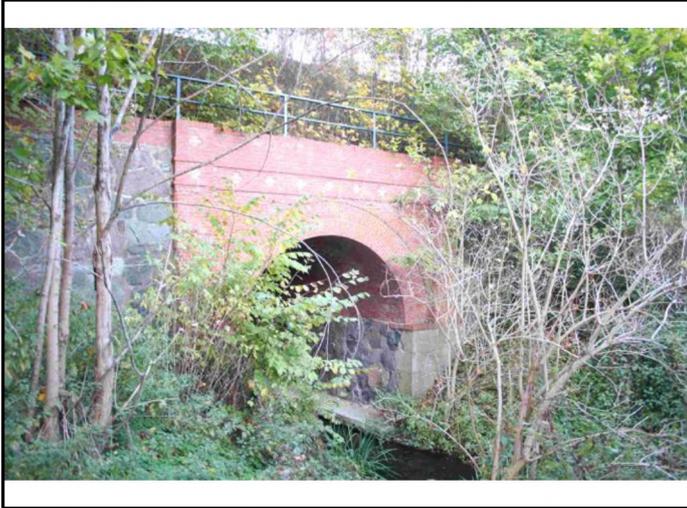
Nr.: 2235-026_001_he.JPG

Brückentyp: Bogenbrücke Durchlaß Durchmesser: k.A.

Lichte Breite [m]: 2,5
Lichte Höhe [m]: 4 Brückenlänge [m]: 29

Bermen-Neigung: 0-15° Bermen-Breite [m]: 0,8
0-15° 0,8

Bermen-Verfügbar: bei extremen Hochwa
bei extremen Hochwa

Bedeutung im Habitatverbund: sehr hoch
Verkehrsdichte: gering
Brückenindex: 0,345
Durchlass-Tauglichkeit: gut geeignet

Geschwindigkeitsbegrenzung	<input type="checkbox"/>	Bermen an Ufer anbinden	<input checked="" type="checkbox"/>
Trockenröhre einbringen	<input type="checkbox"/>	Wiesenzufahrten verlegen	<input type="checkbox"/>
		Komplexmaßnahmen notwendig	<input type="checkbox"/>
