Einschätzung von Durchlass-Bauwerken und Gefährdung des Fischotters

Aufnahme Nummer: 2235-027

Aufnahme-Datum: 20.10.2010

Gewässername: k.A.
Lage: zwischen bibow und Hasenwinkel
Straße: L 031
Landesstraße
Totfunde: 0

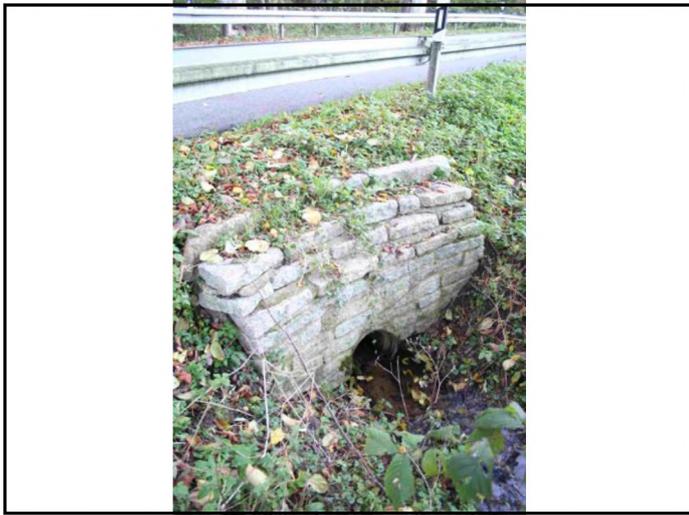
Nr.: 2235-027_001_he.JPG

Bedeutung im Habitatverbund: mittel
Verkehrsdichte: mittel
Brückenindex: 0,007
Durchlass-Tauglichkeit: ungeeignet

Durchlaß mit Berme oder Trockenröhre.
