Einschätzung von Durchlass-Bauwerken und Gefährdung des Fischotters

Aufnahme Nummer: 2235-028 Aufnahme-Datum: 20.10.2010

Gewässername: Waldgraben
Lage: östlich Hasenwinkel
Straße: L 031
Landesstraße
Totfunde: 0

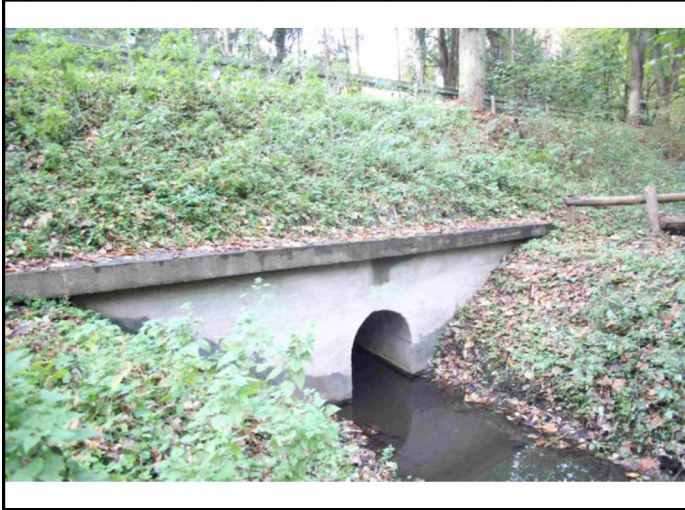
Nr.: 2235-028_001_he.JPG

Bedeutung im Habitatverbund: sehr hoch
Verkehrsdichte: mittel
Brückenindex: 0,046
Durchlass-Tauglichkeit: ungeeignet

Durchlaß mit Berme oder Trockenröhre.
