Einschätzung von Durchlass-Bauwerken und Gefährdung des Fischotters

Aufnahme Nummer: 2236-001 Aufnahme-Datum: 13.10.2010

Gewässername: k.A.
Lage: südöstlich Eickelberg
Straße: k.A.
Bahntrasse
Todfunde: 0

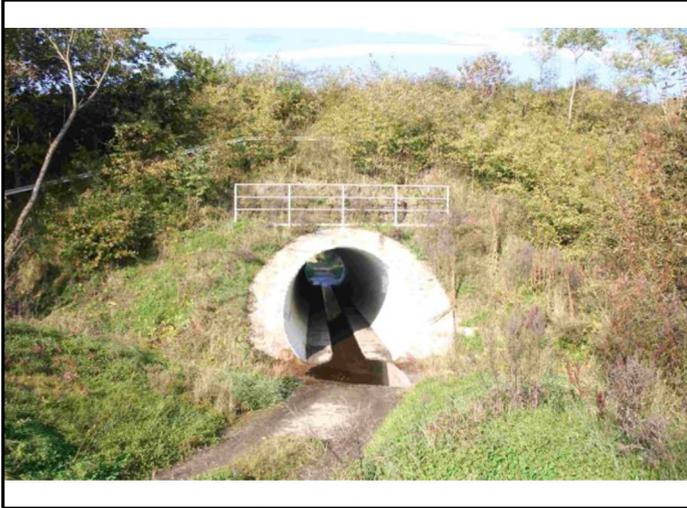
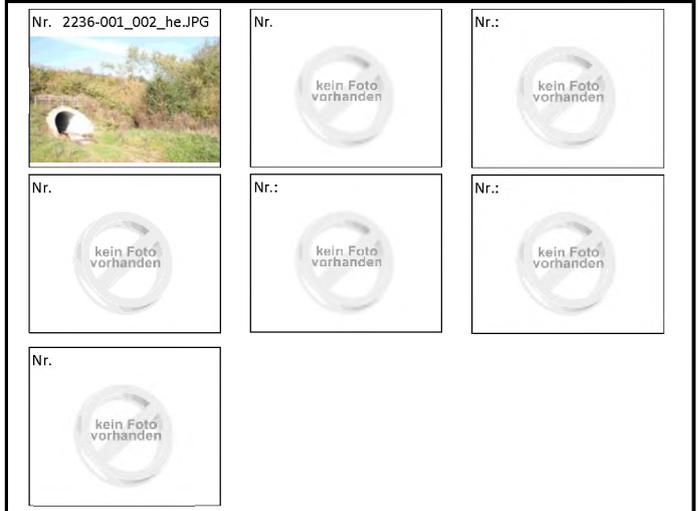
Nr.: 2236-001_001_he.JPG

Bedeutung im Habitatverbund: mittel
Verkehrsdichte: gering
Brückenindex: 0,25
Durchlass-Tauglichkeit: gut geeignet

Gleichzeitig mit Gewässer=Graben wird Landwirtschaftsweg durch Brücke hindurchgeführt als Furth. Ist als LW-Weg so in Ordnung.
